ПАМЯТНИКИ РУССКОГО ДЕРЕВЯННОГО ЗОДЧЕСТВА

Сретено-Михайловская церковь в Красной Ляге

Архангельская область Каргопольский район

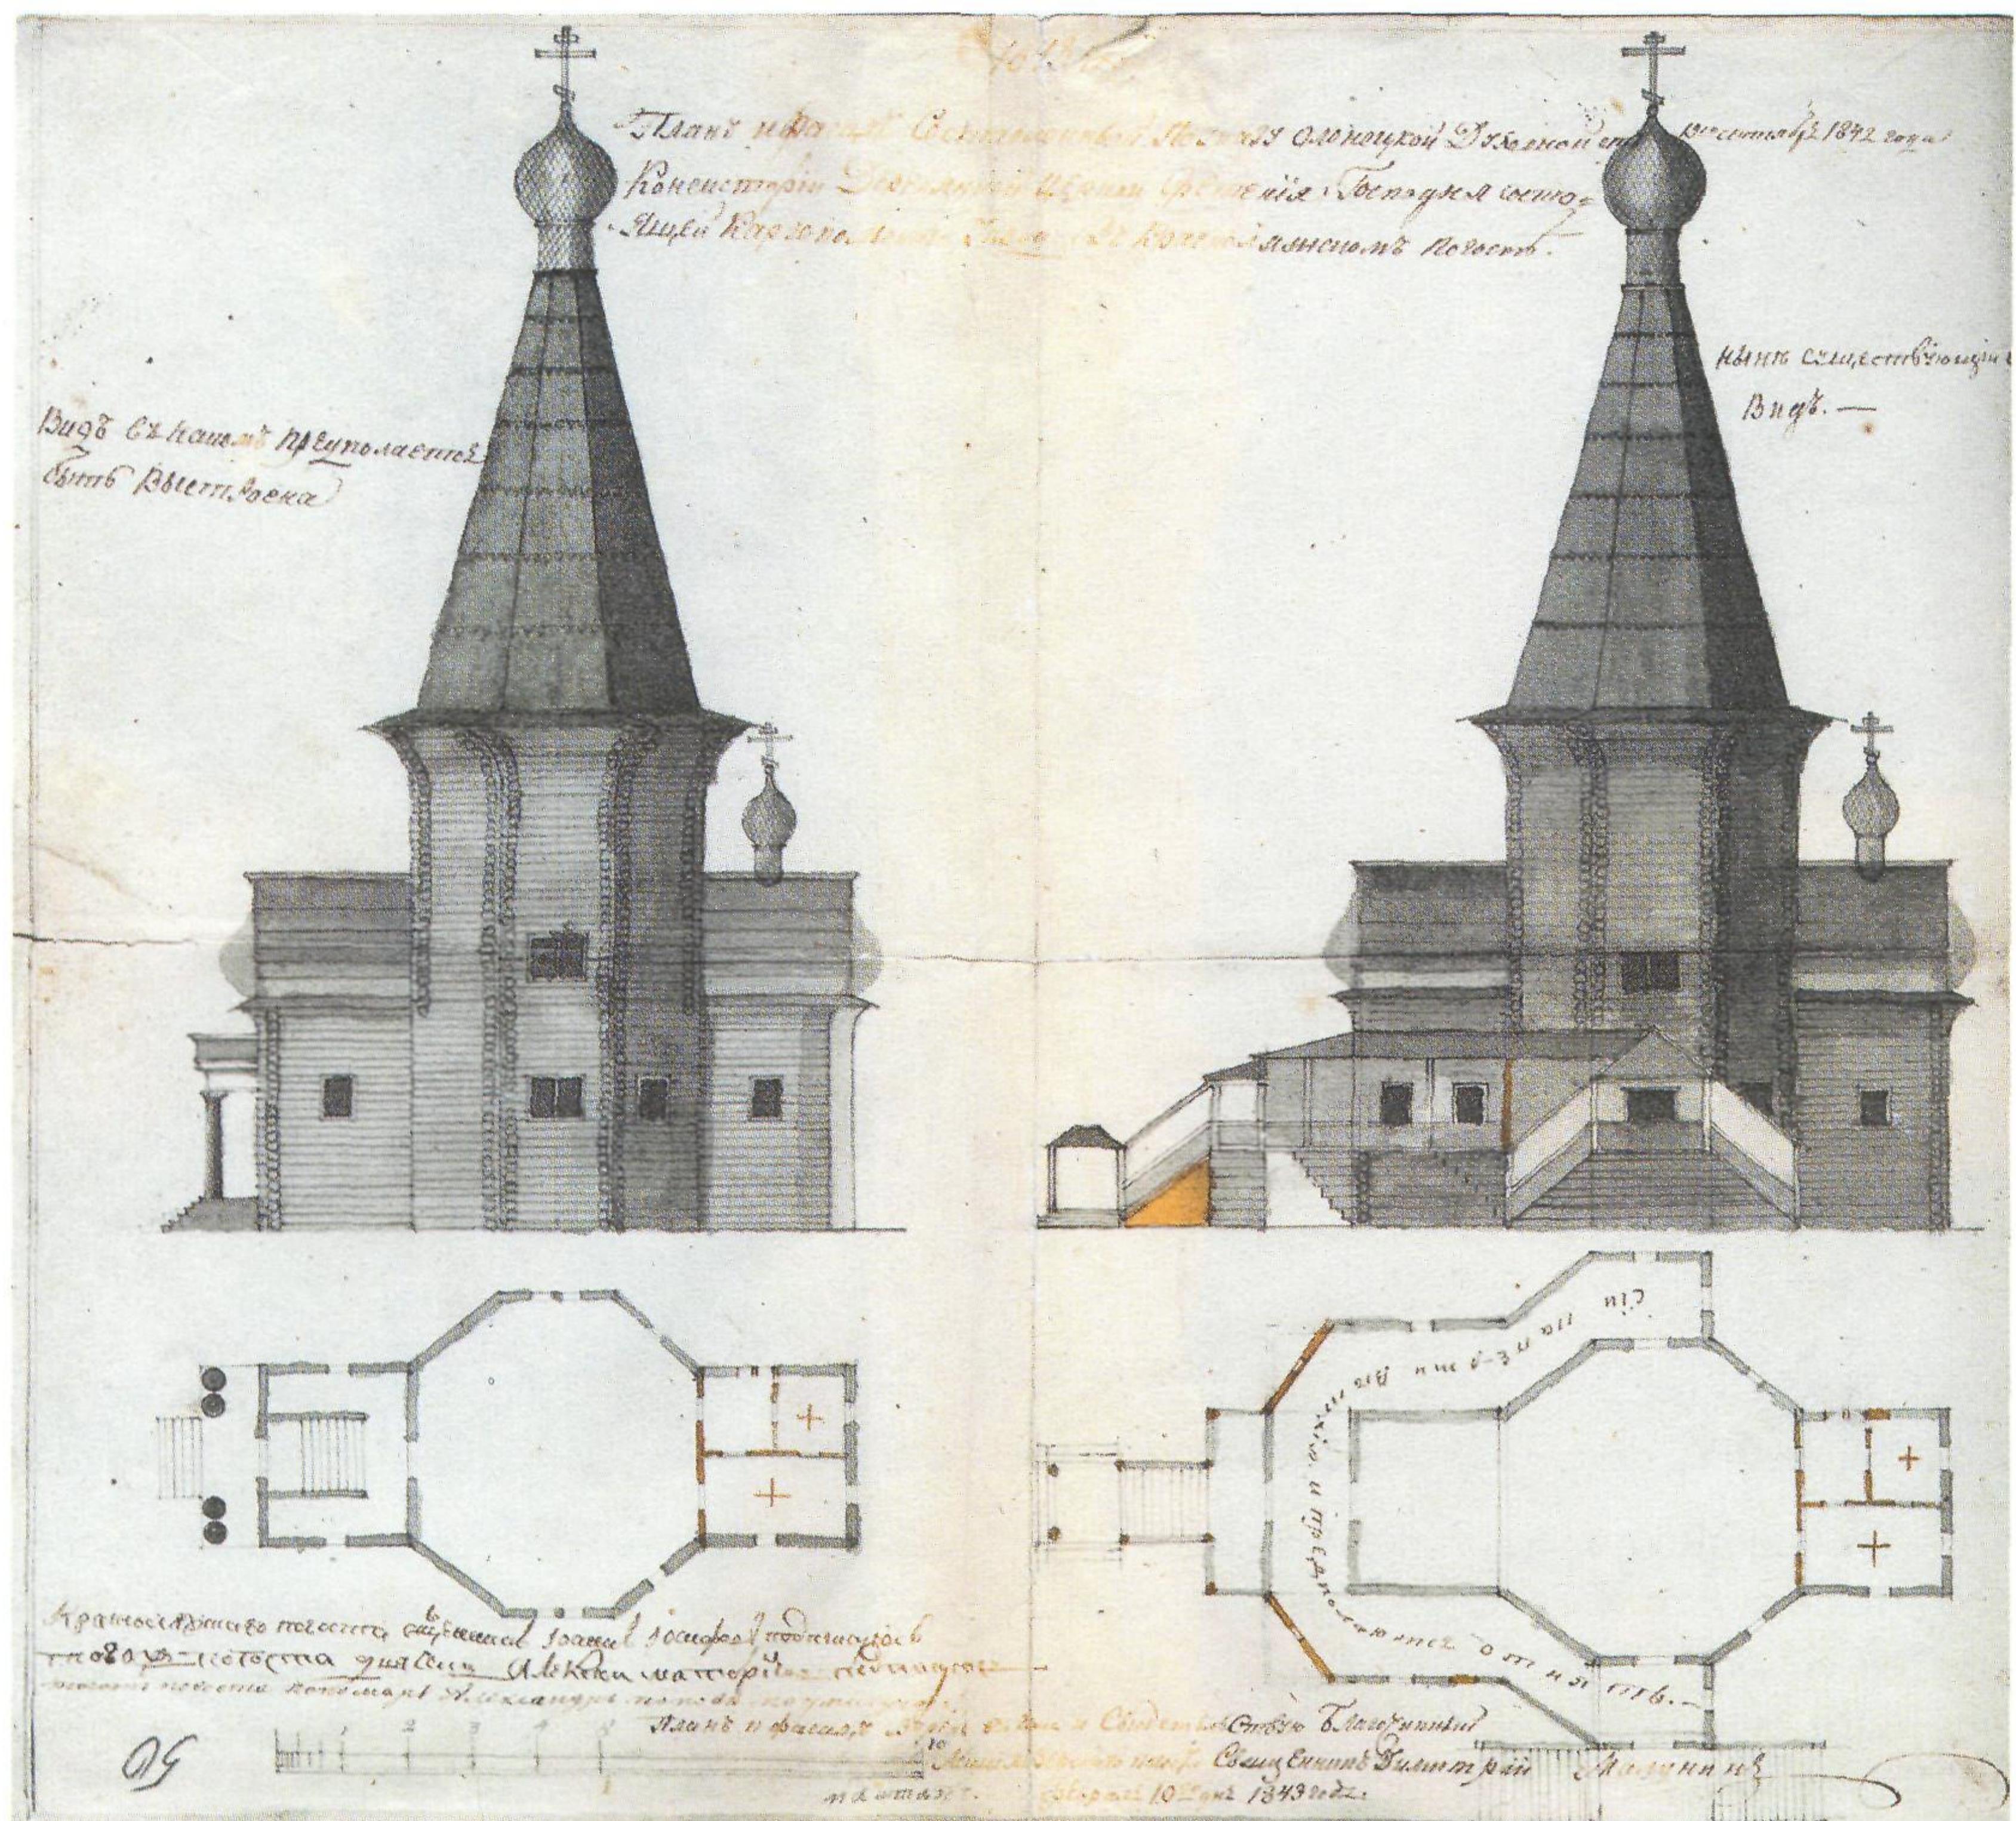
которых зафиксировано существовавшее на то время здание и проектное решение.² На чертежах изображен восьмигранный в плане храм с двумя прирубами. Восьмерик завершен крутым повалом, над которым возвышается стройный шатер, притвор так же, как и алтарь, покрыт бочкой. Первоначально сруб церкви с трех сторон был окружен галереей, соединенной с ним тремя проходами: с запада, севера и юга. На галерею вели два крыльца, причем южное было более торжественное, на два входа. Надпись на чертеже гласит: «сие паперти ветхие и предполагаются отнять». На проектном чертеже изображено такое же в основных формах здание, но с удаленной галереей-папертью и устроенным новым входом. Притвор, раньше соединявшийся с молитвенным помещением, теперь отделен от него стеной. Внутри него нарисо-

Чертеж 1842 г., на котором показан внешний вид Сретено-Михайловской церкви того времени и проект ее перестройки
(Национальный архив Республики Карелия)

вана лестница, на южной и северной стене показаны новые окна, с западной стороны – открытая площадка входа с парными столбами и вторым лестничным маршем.

Галерею поддерживали кронштейны-выпуски перерубов под полом и выпуски бревен стен западного прируба. Все они были срезаны, когда удалялась галерея. Судя по чертежу 1842 г., кронштейны состояли из семи бревен. Сейчас осталось пять венцов со следами выпусков. Остатки срезанных кронштейнов можно увидеть и на старой фотографии.

Оконные проемы на галерее красноляжской церкви показаны в соответствии с чертежом 1842 г. Западная лестница, как видно на чертеже, опиралась не на галерею, а на отдельную площадку (рундук), которая имела рубленое основание. Таким же образом был устроен и южный вход, только к рундуку вели две симметричные лестницы. Подобные входы на галерею с промежуточными площадками на отдельных срубах имели утраченные Вознесенская церковь (1752) в селе Конецгорье, церковь Флора и Лавра (1755) в селе Ростовском и др.¹⁰

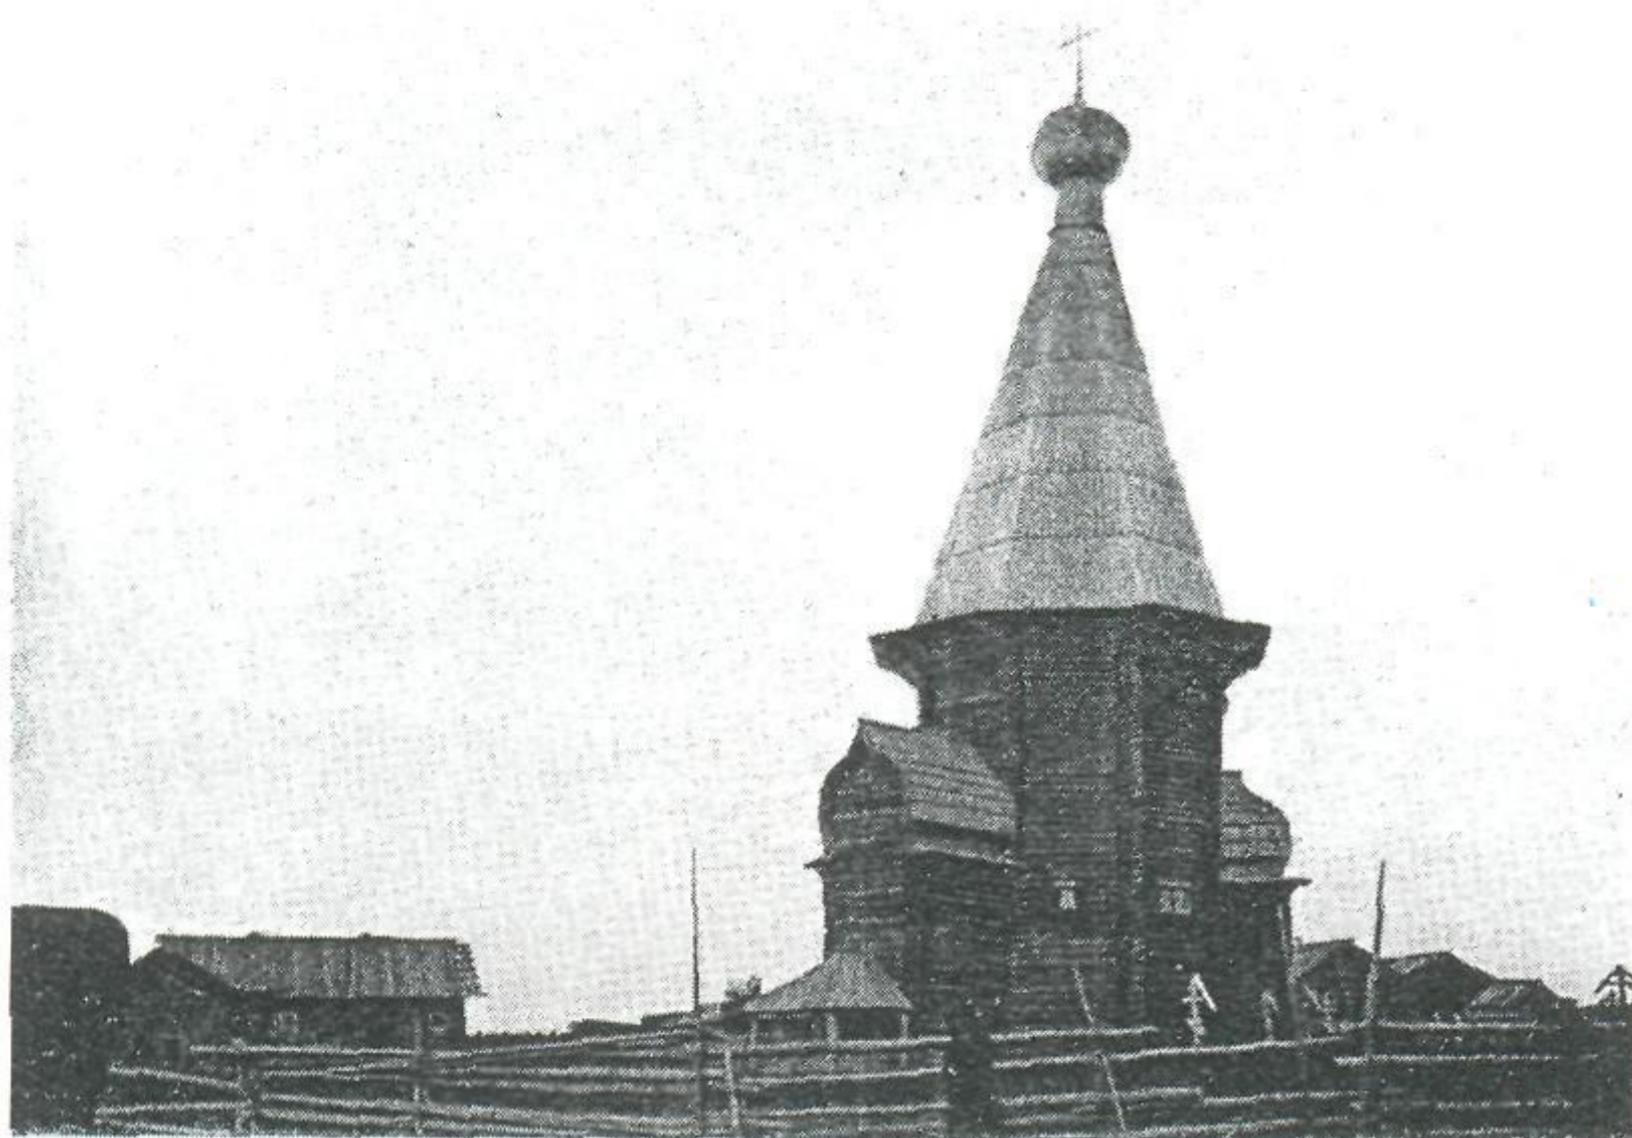
Вид Сретено-Михайловской церкви с юго-западной стороны (фотография В.В. Суслова, 1886 г.)

Облик Сретено-Михайловской церкви, сложившийся в результате этой перестройки, запечатлен на одной из фотографий конца XIX в., хранящейся в Каргопольском музее. Стены здания тогда еще не были обшиты, и на них отчетливо виден след от удаленной паперти, отпиленные кронштейны-выпуски, гнезда балок покрытия. На северной стене восьмерика частично заложен дверной проем, и на его месте сделано окно. Первоначальные сдвоенные и одинарные небольшие окна сохранились на северной стене

алтаря и на восьмерике. Судя по высоте крыльца, лестница, как и предполагалось, была устроена внутри притвора. Зафиксированное на фотографии простое крыльцо лишено той парадности, которая предусматривалась в проекте. Окна в притворе тоже не были прорублены. Реконструкция начала 1840-х гг., по сути, свелась к удалению паперти и устройству новой лестницы.

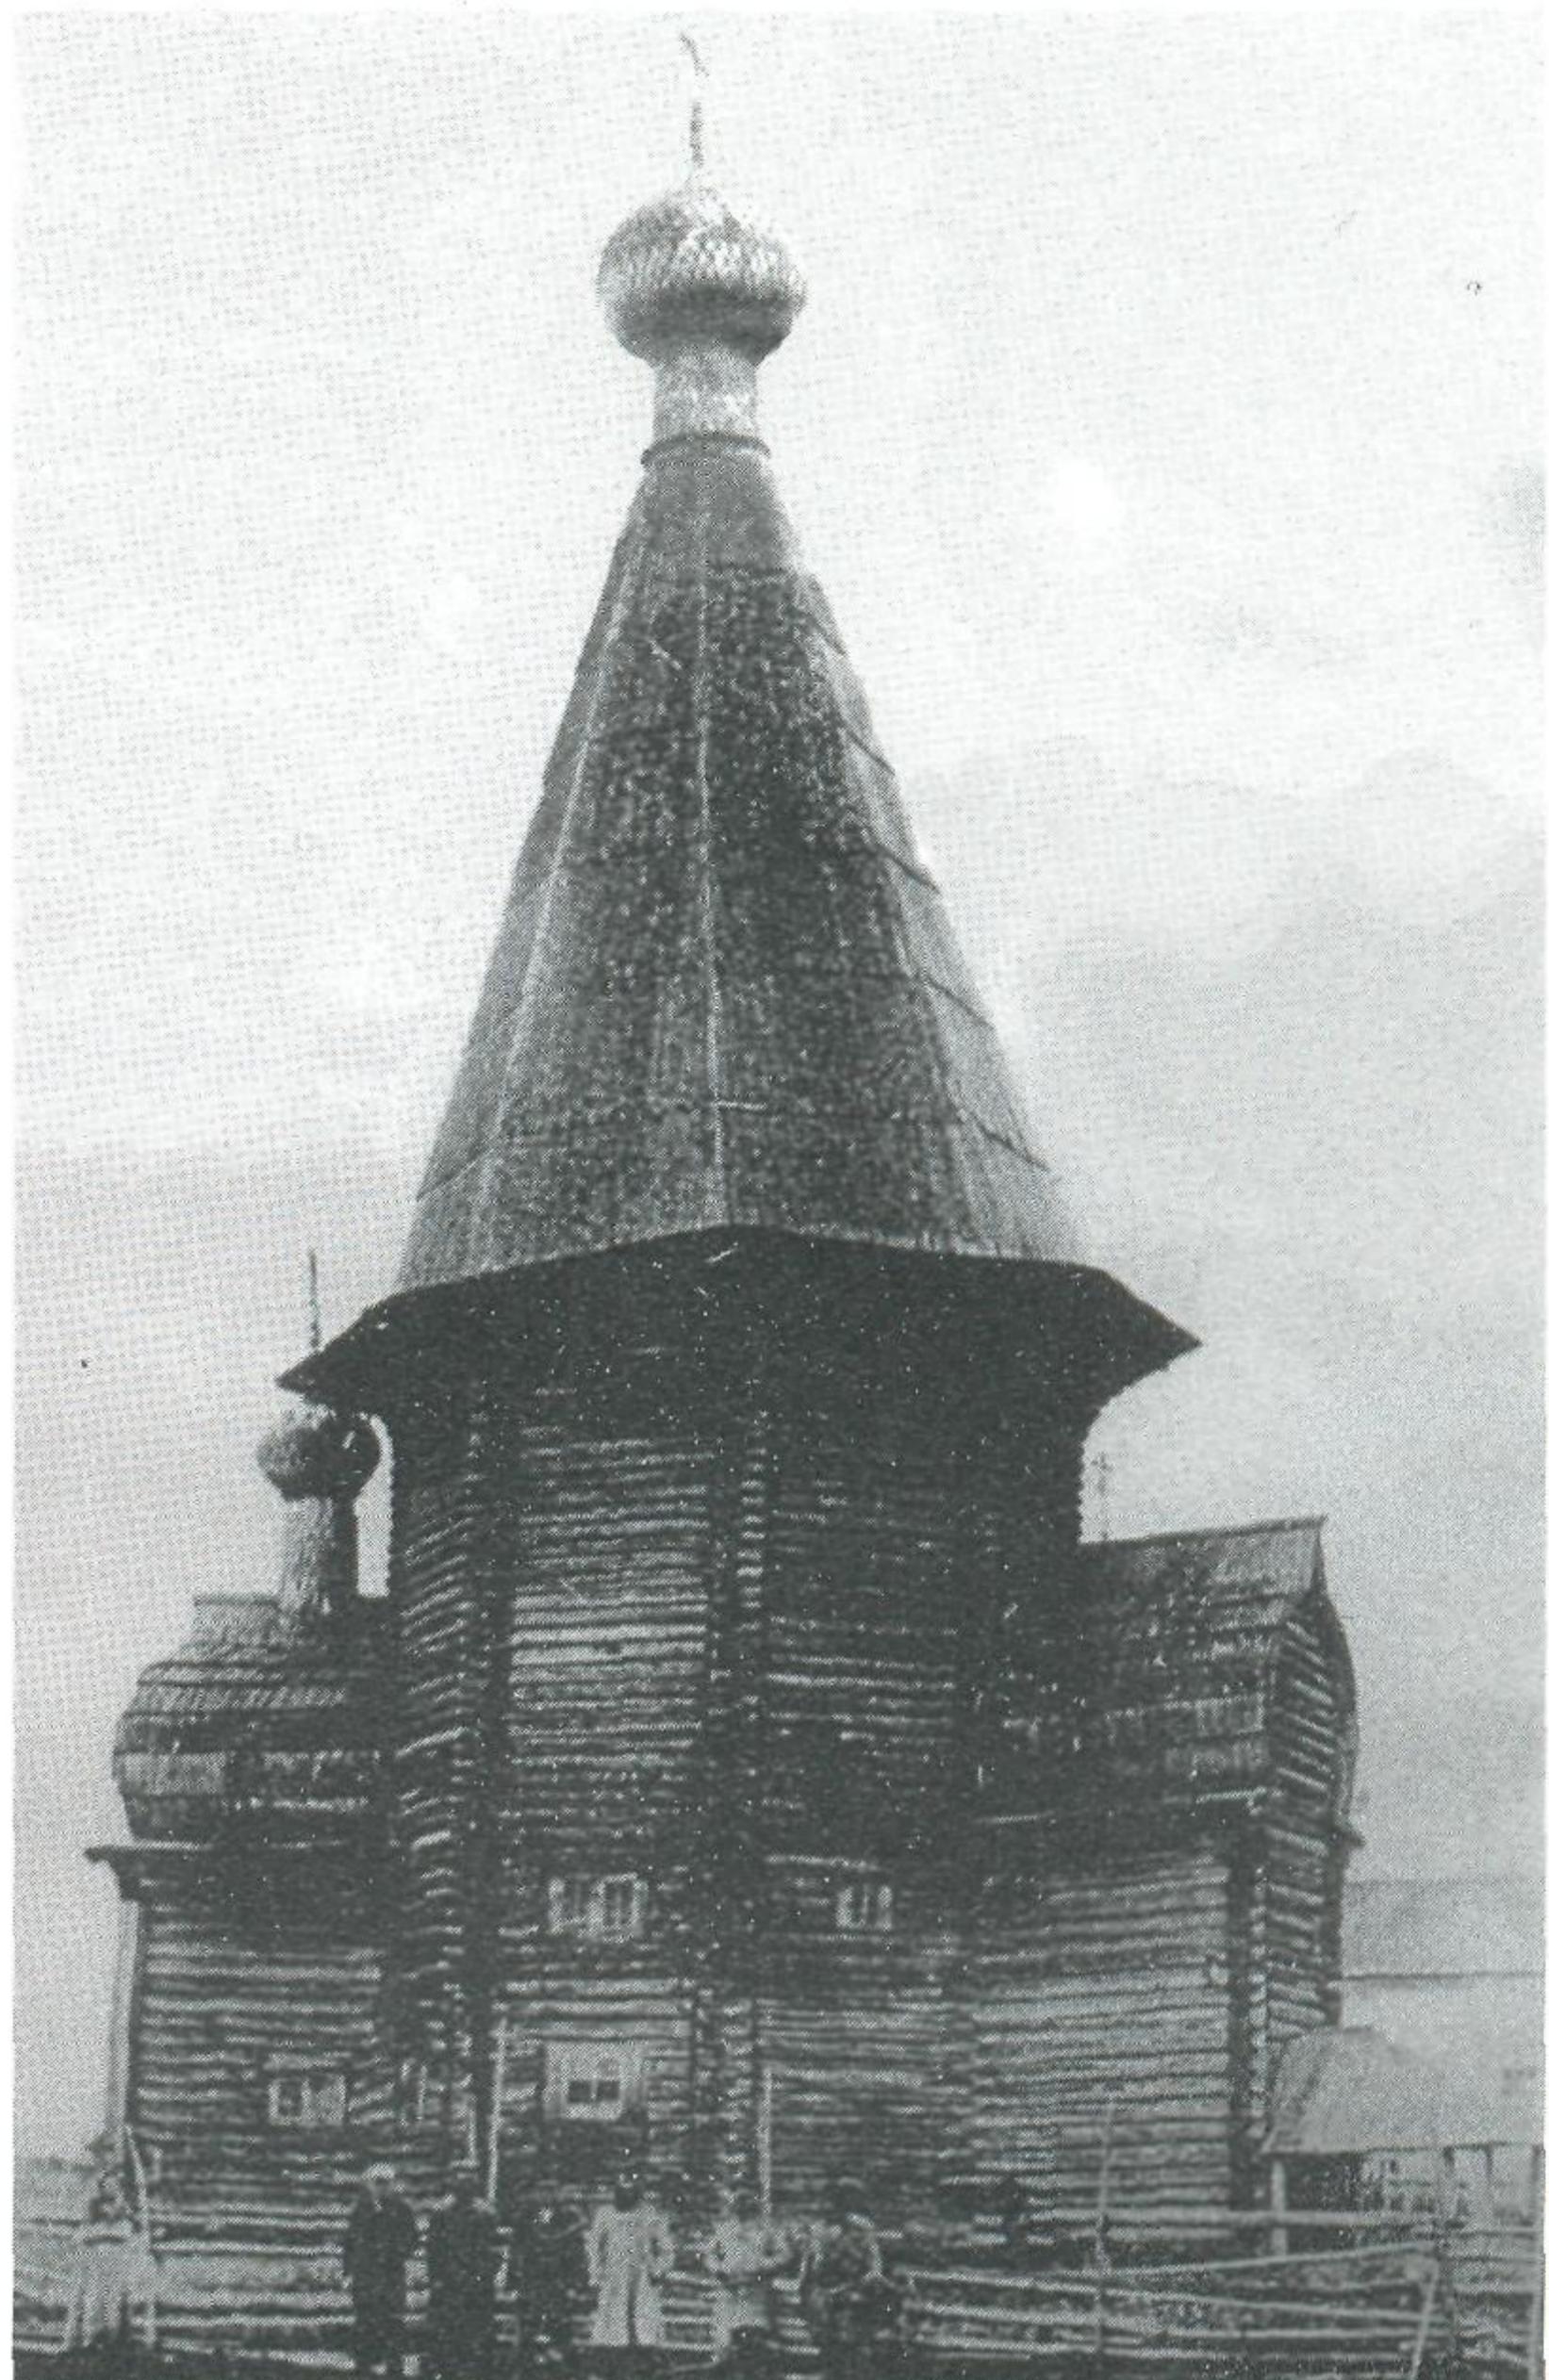
Северный фасад церкви. Фотография конца XIX в. (Каргопольский историко-архитектурный и художественный музей)

Очевидно, что к концу XIX в. назрела необходимость капитального ремонта здания. На фотографиях того времени видно, что восьмерик просел относительно прирубов, шатер покосился на северо-восток. Работы по перестройке храма были произведены в 1894–1895 гг. Срубная часть здания была перебрана в течение 1894 г. Об этом имеет-

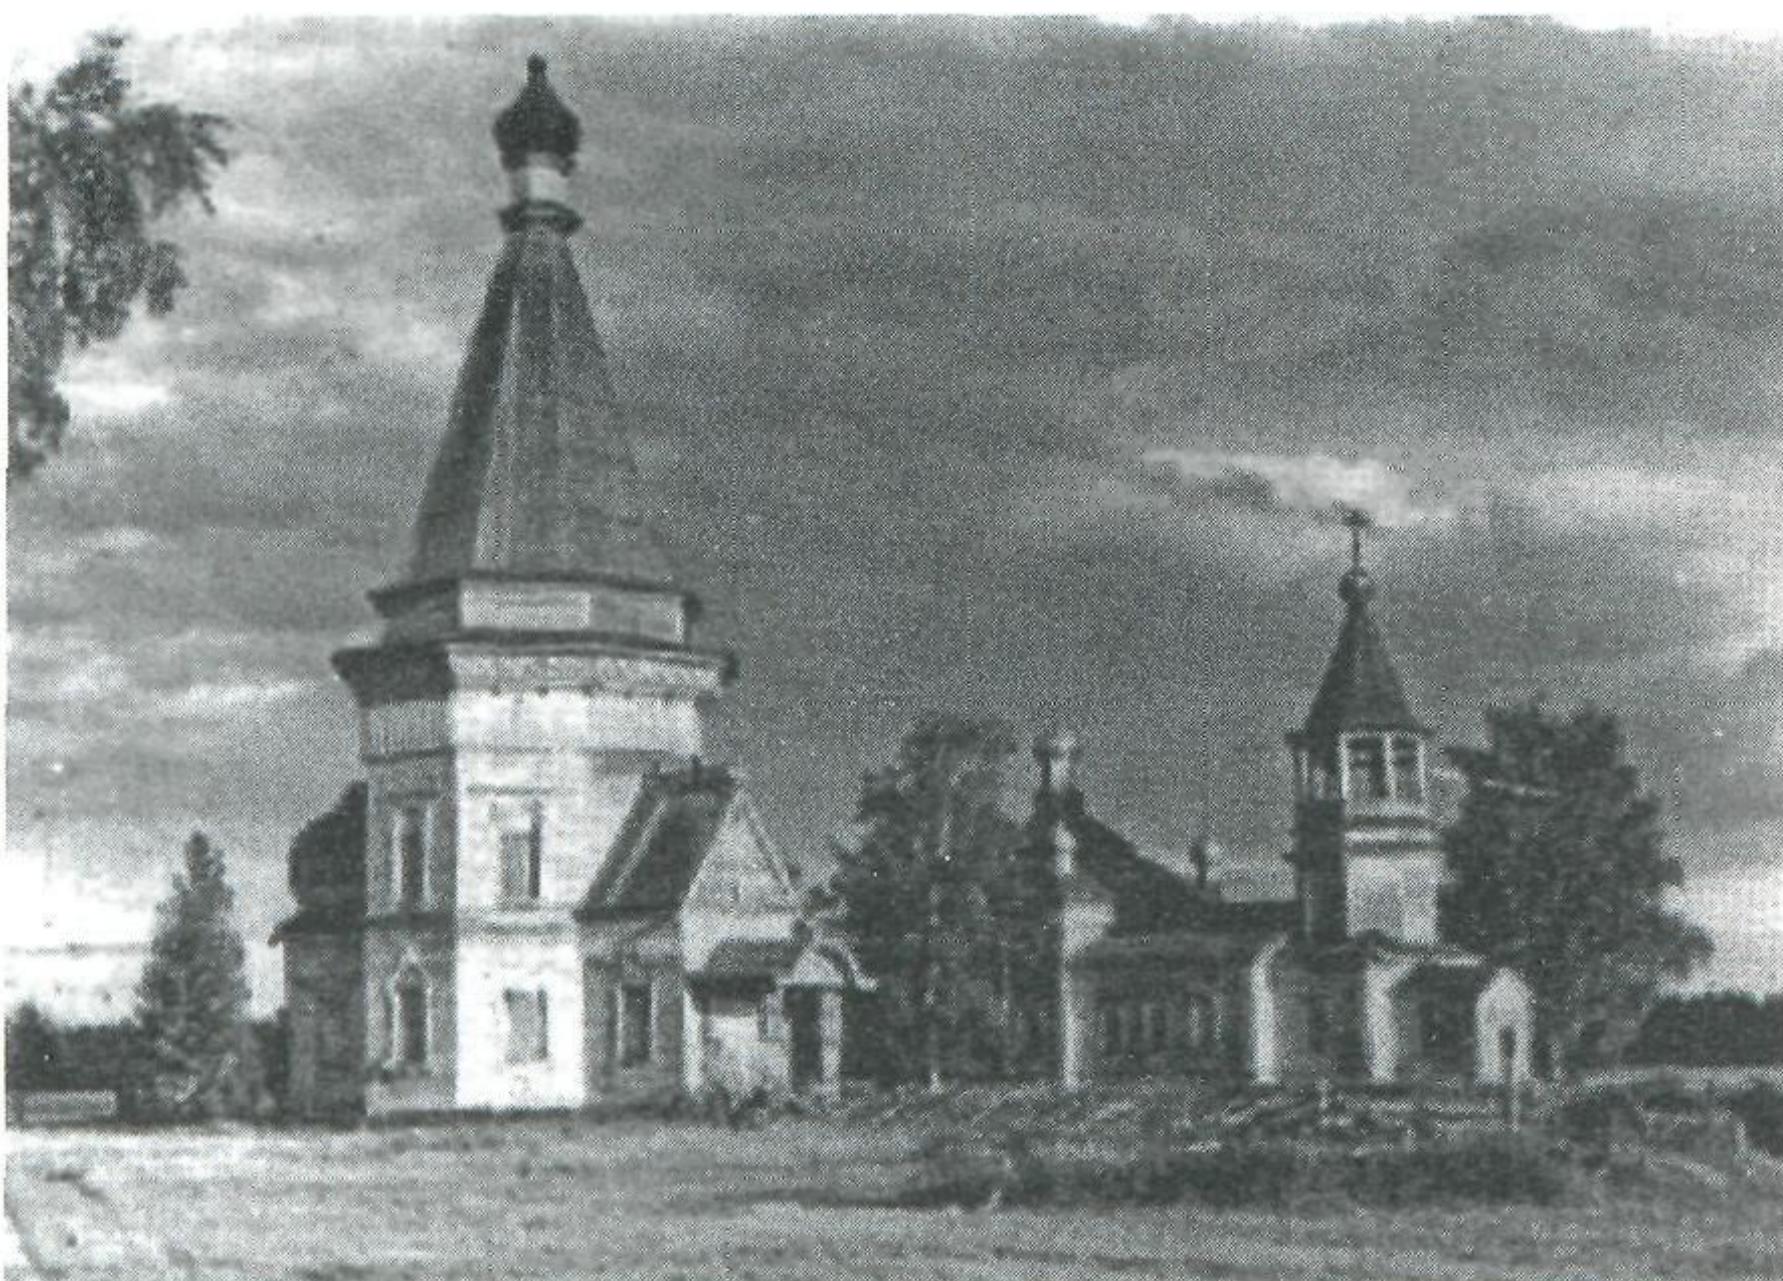
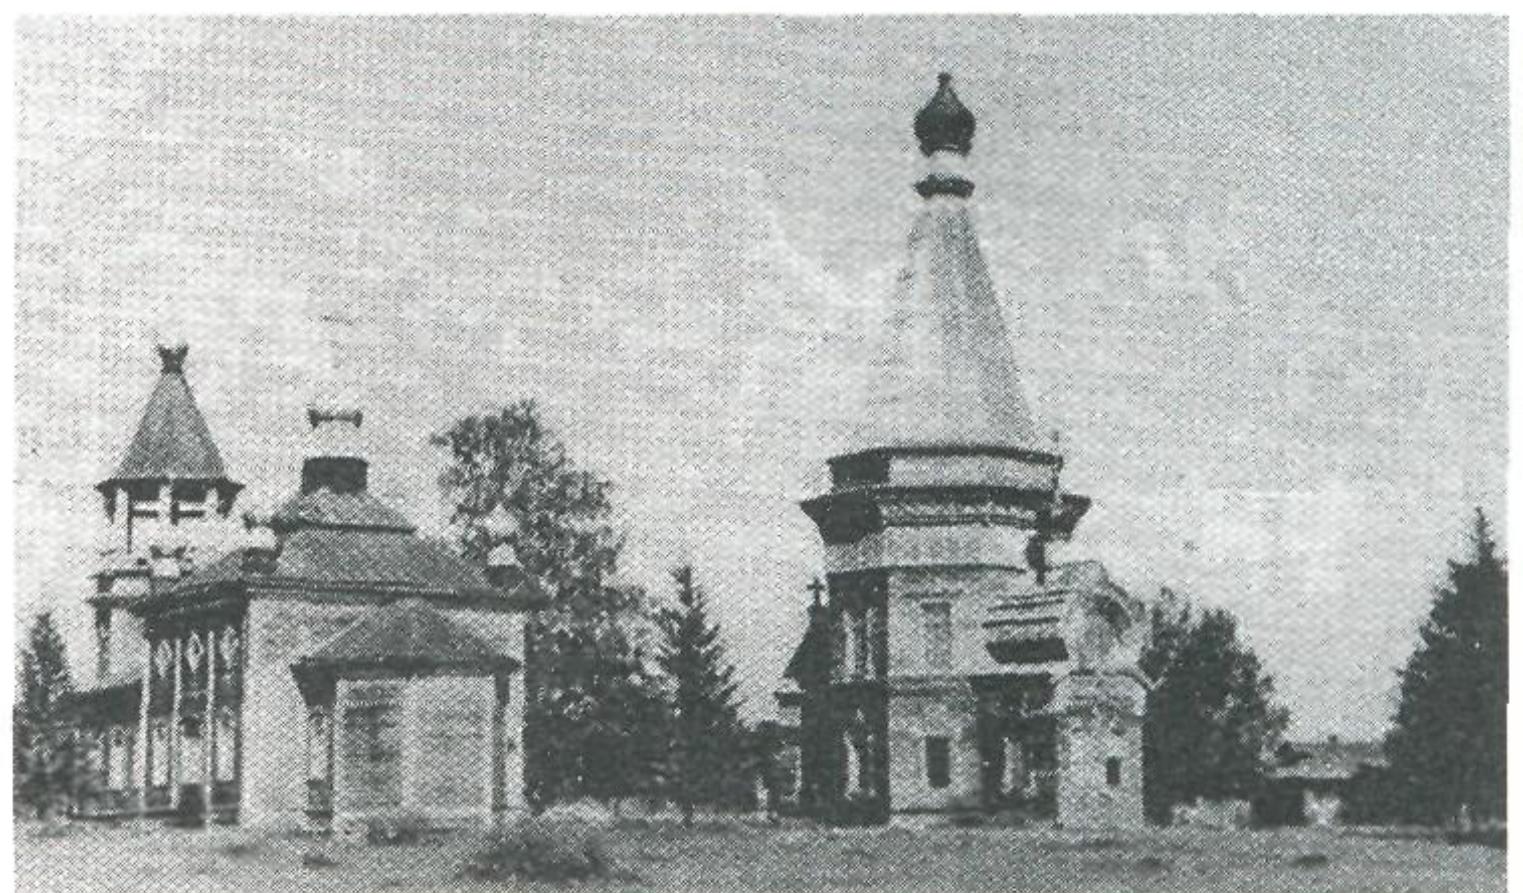
Виды Сретено-Михайловской церкви и церкви Рождества Богородицы. Фотографии первой половины XX в.

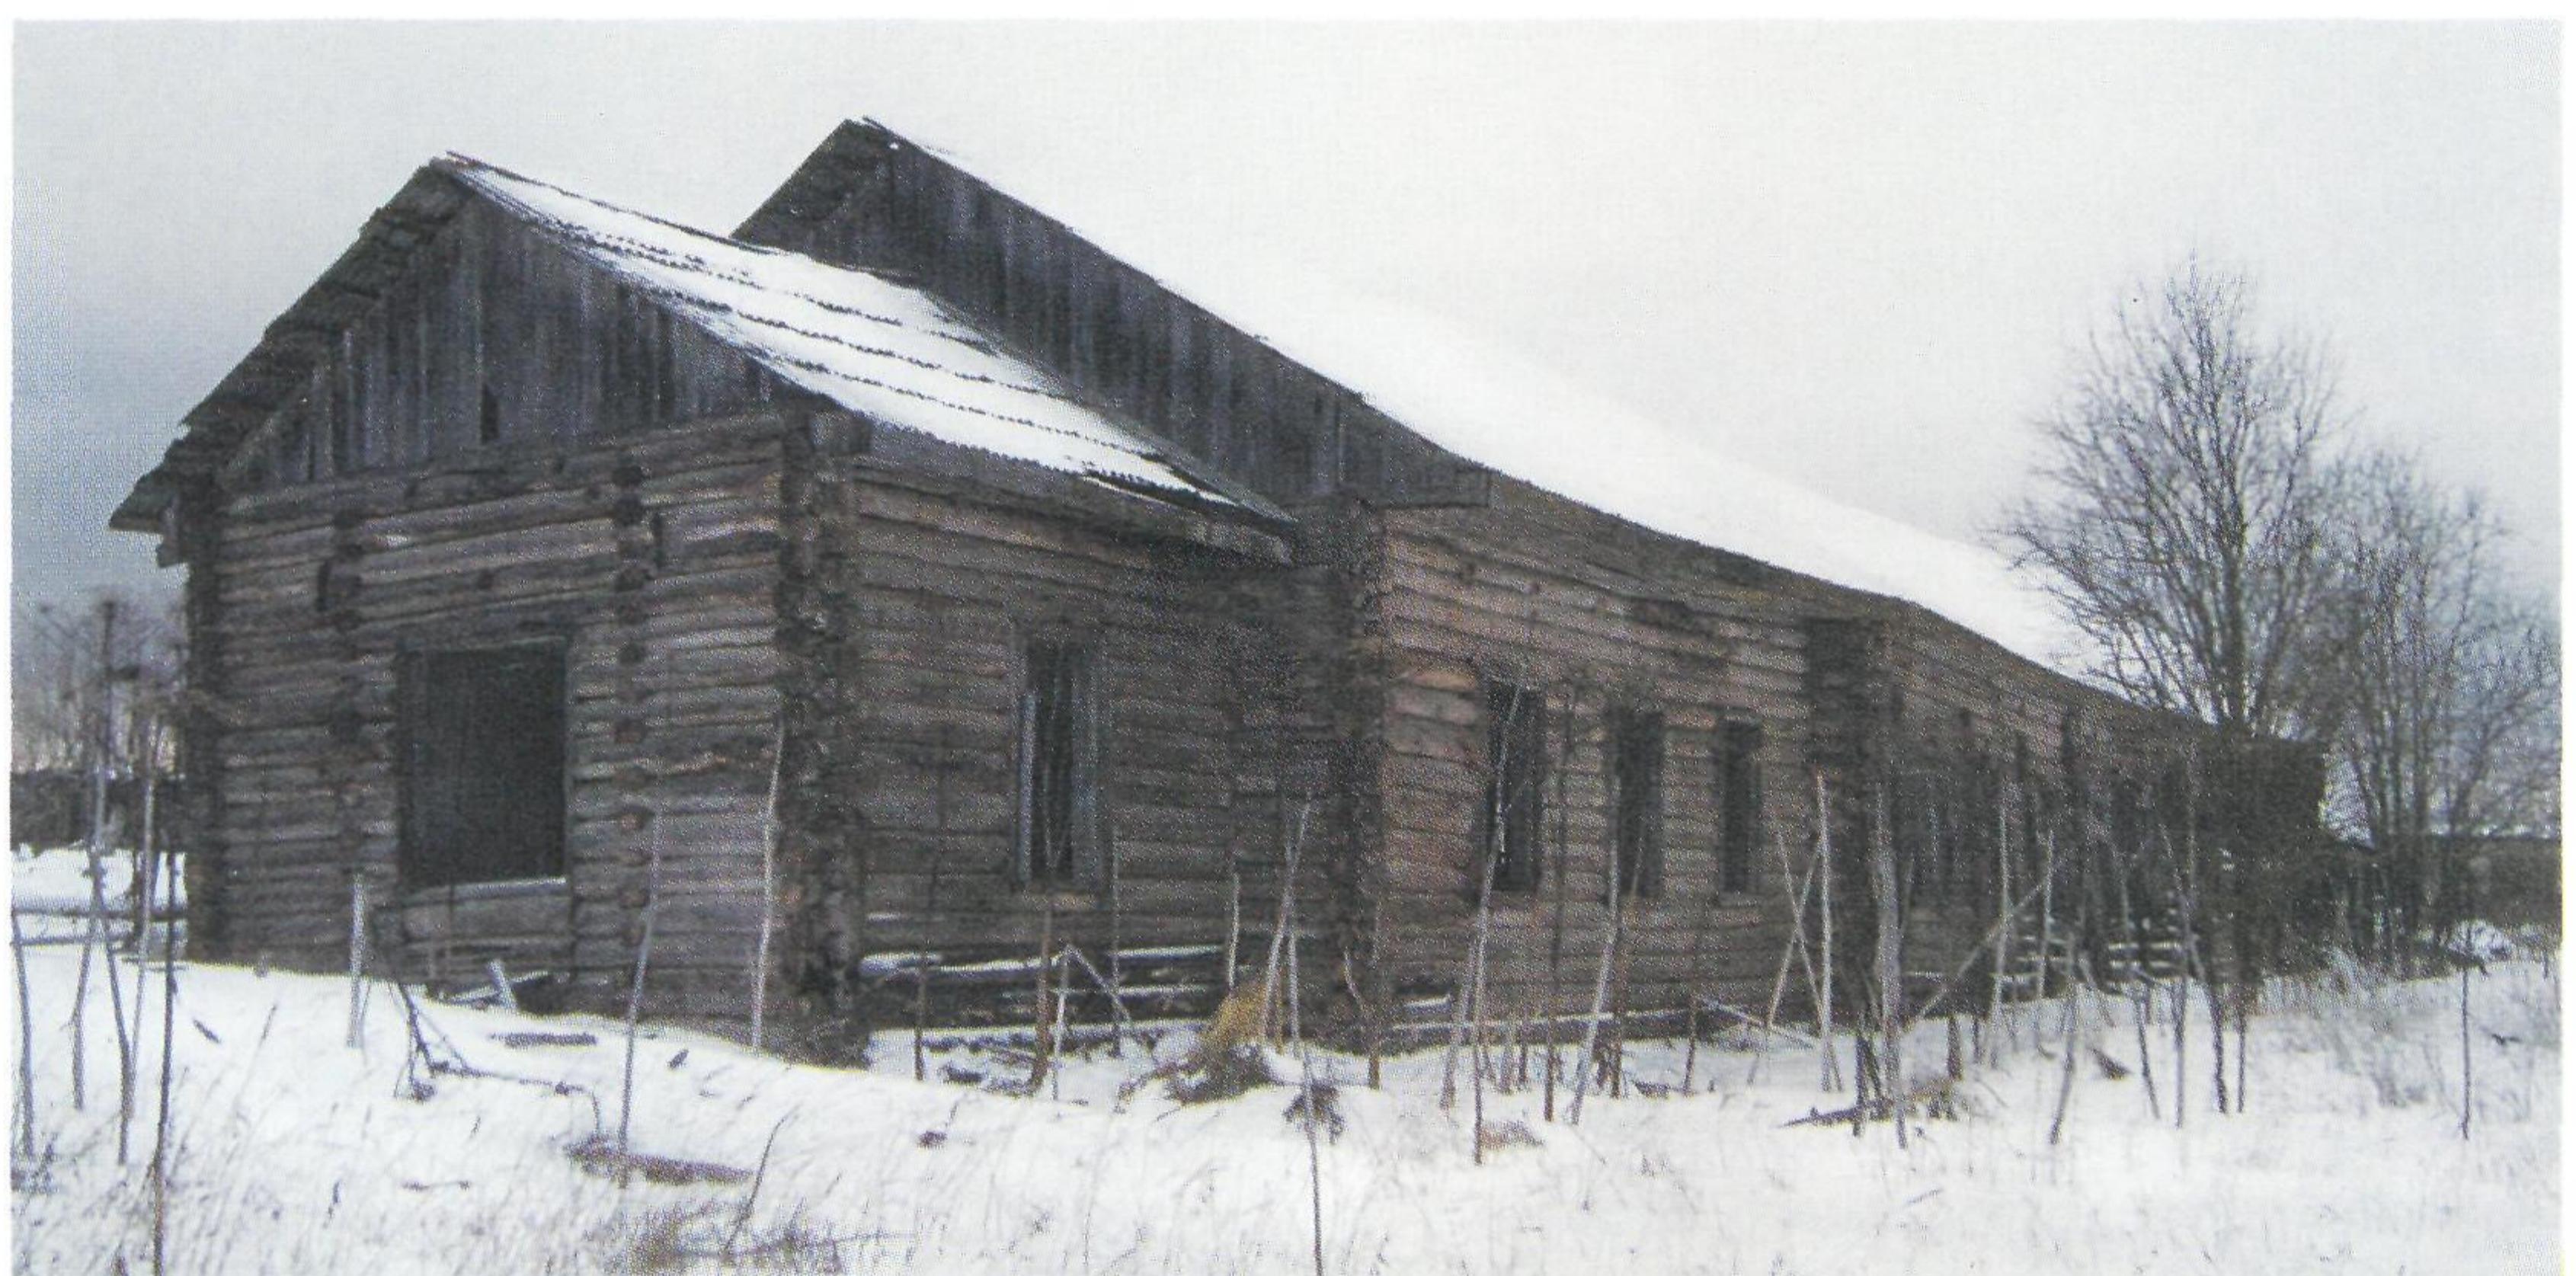
Сруб церкви Рождества Богородицы, в советское время перевезенный в Печниково и использованный для строительства хозяйственного сооружения. Фотография М.В. Пономаревой

делами Успения Богородицы и св. мученицы Параскевы несколько раньше – в 1872 г. По строительству церкви Рождества Богородицы в Национальном архиве Республики Карелия (Петрозаводск) имеется много документов, где представлена переписка с Духовной Консисторией, строительные сметы и отчеты.⁶ В советское время эта церковь была разобрана, перевезена в Печниково, вновь собрана и приспособлена для хозяйственных нужд. Ее сруб существует и сейчас, но находится в аварийном состоянии. В Красной Ляге от церкви Рождества Богородицы остался только валунный фундамент.

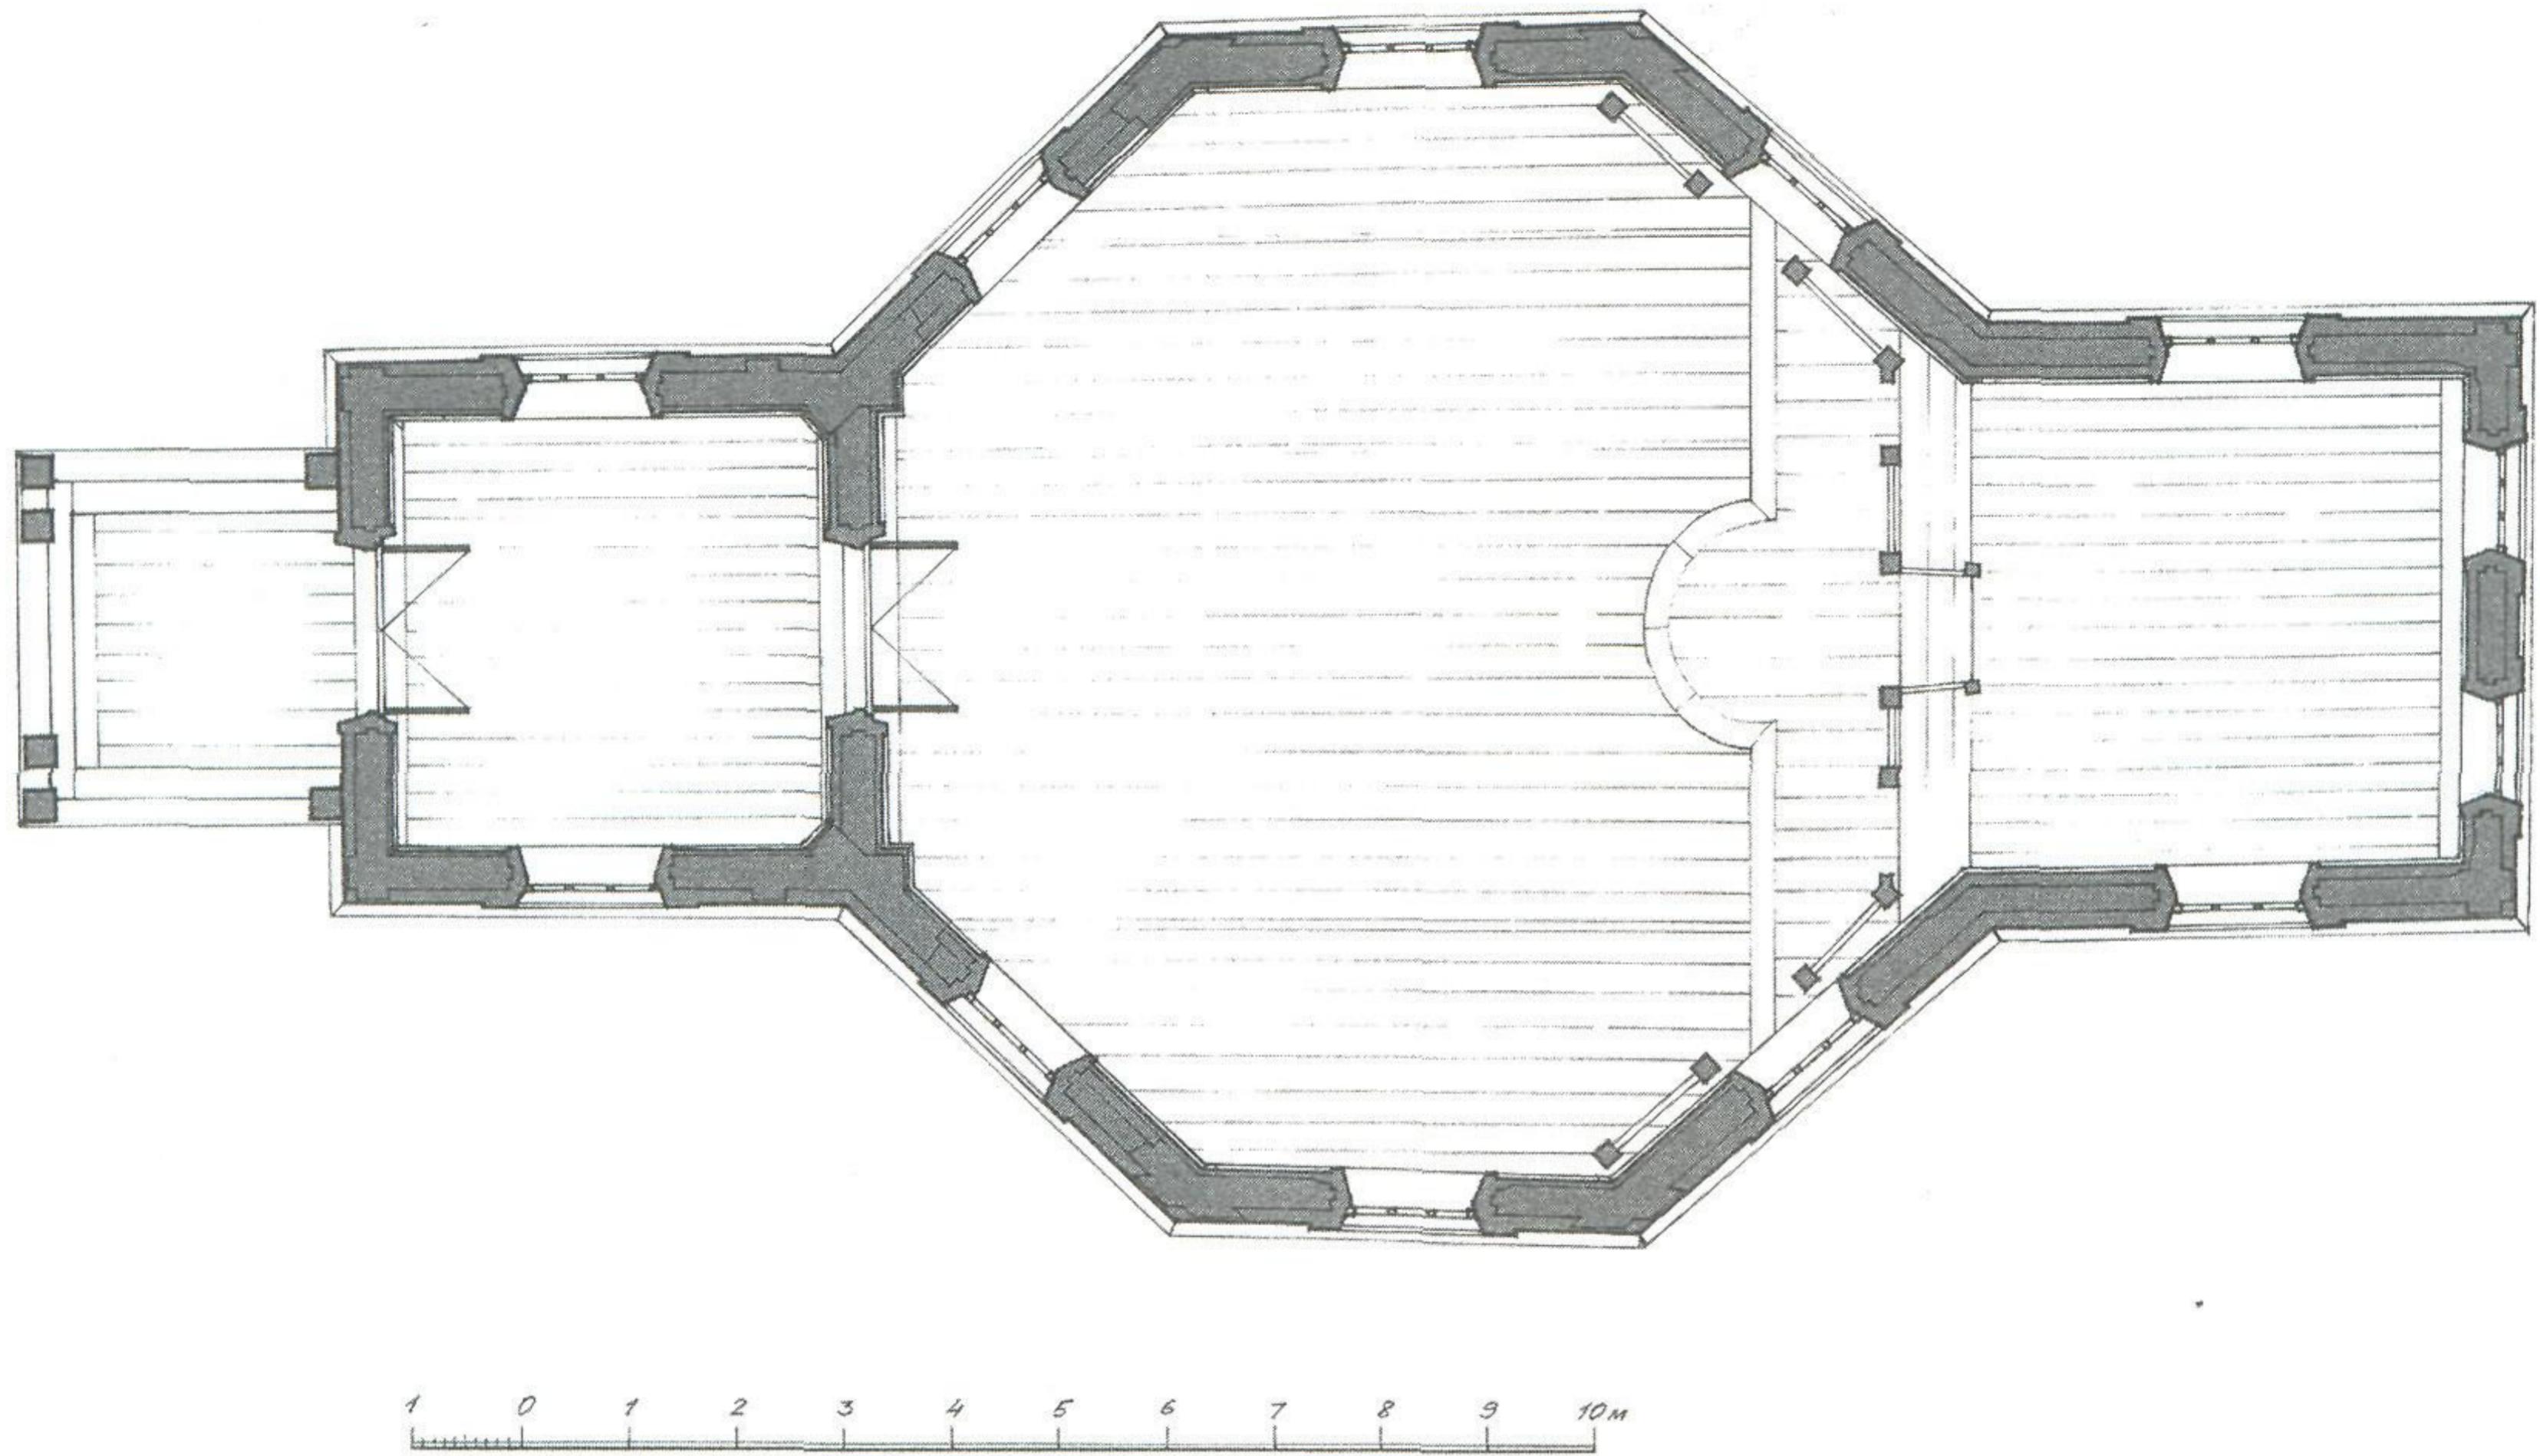
План церкви. Обмерный чертеж

следы строительной истории памятника. В процессе обследования выявлено много следов различных утраченных элементов. О переборке сруба напоминает маркировка бревен, сделанная красным мелом, она идет сверху вниз. Габариты основного сруба после переборки в целом не изменились. По обмерному чертежу видно, что очертания плана немного неправильные, прирубы разной величины.
