ПАМЯТНИКИ РУССКОГО ДЕРЕВЯННОГО ЗОДЧЕСТВА

Сретено-Михайловская церковь в Красной Ляге

Архангельская область Каргопольский район

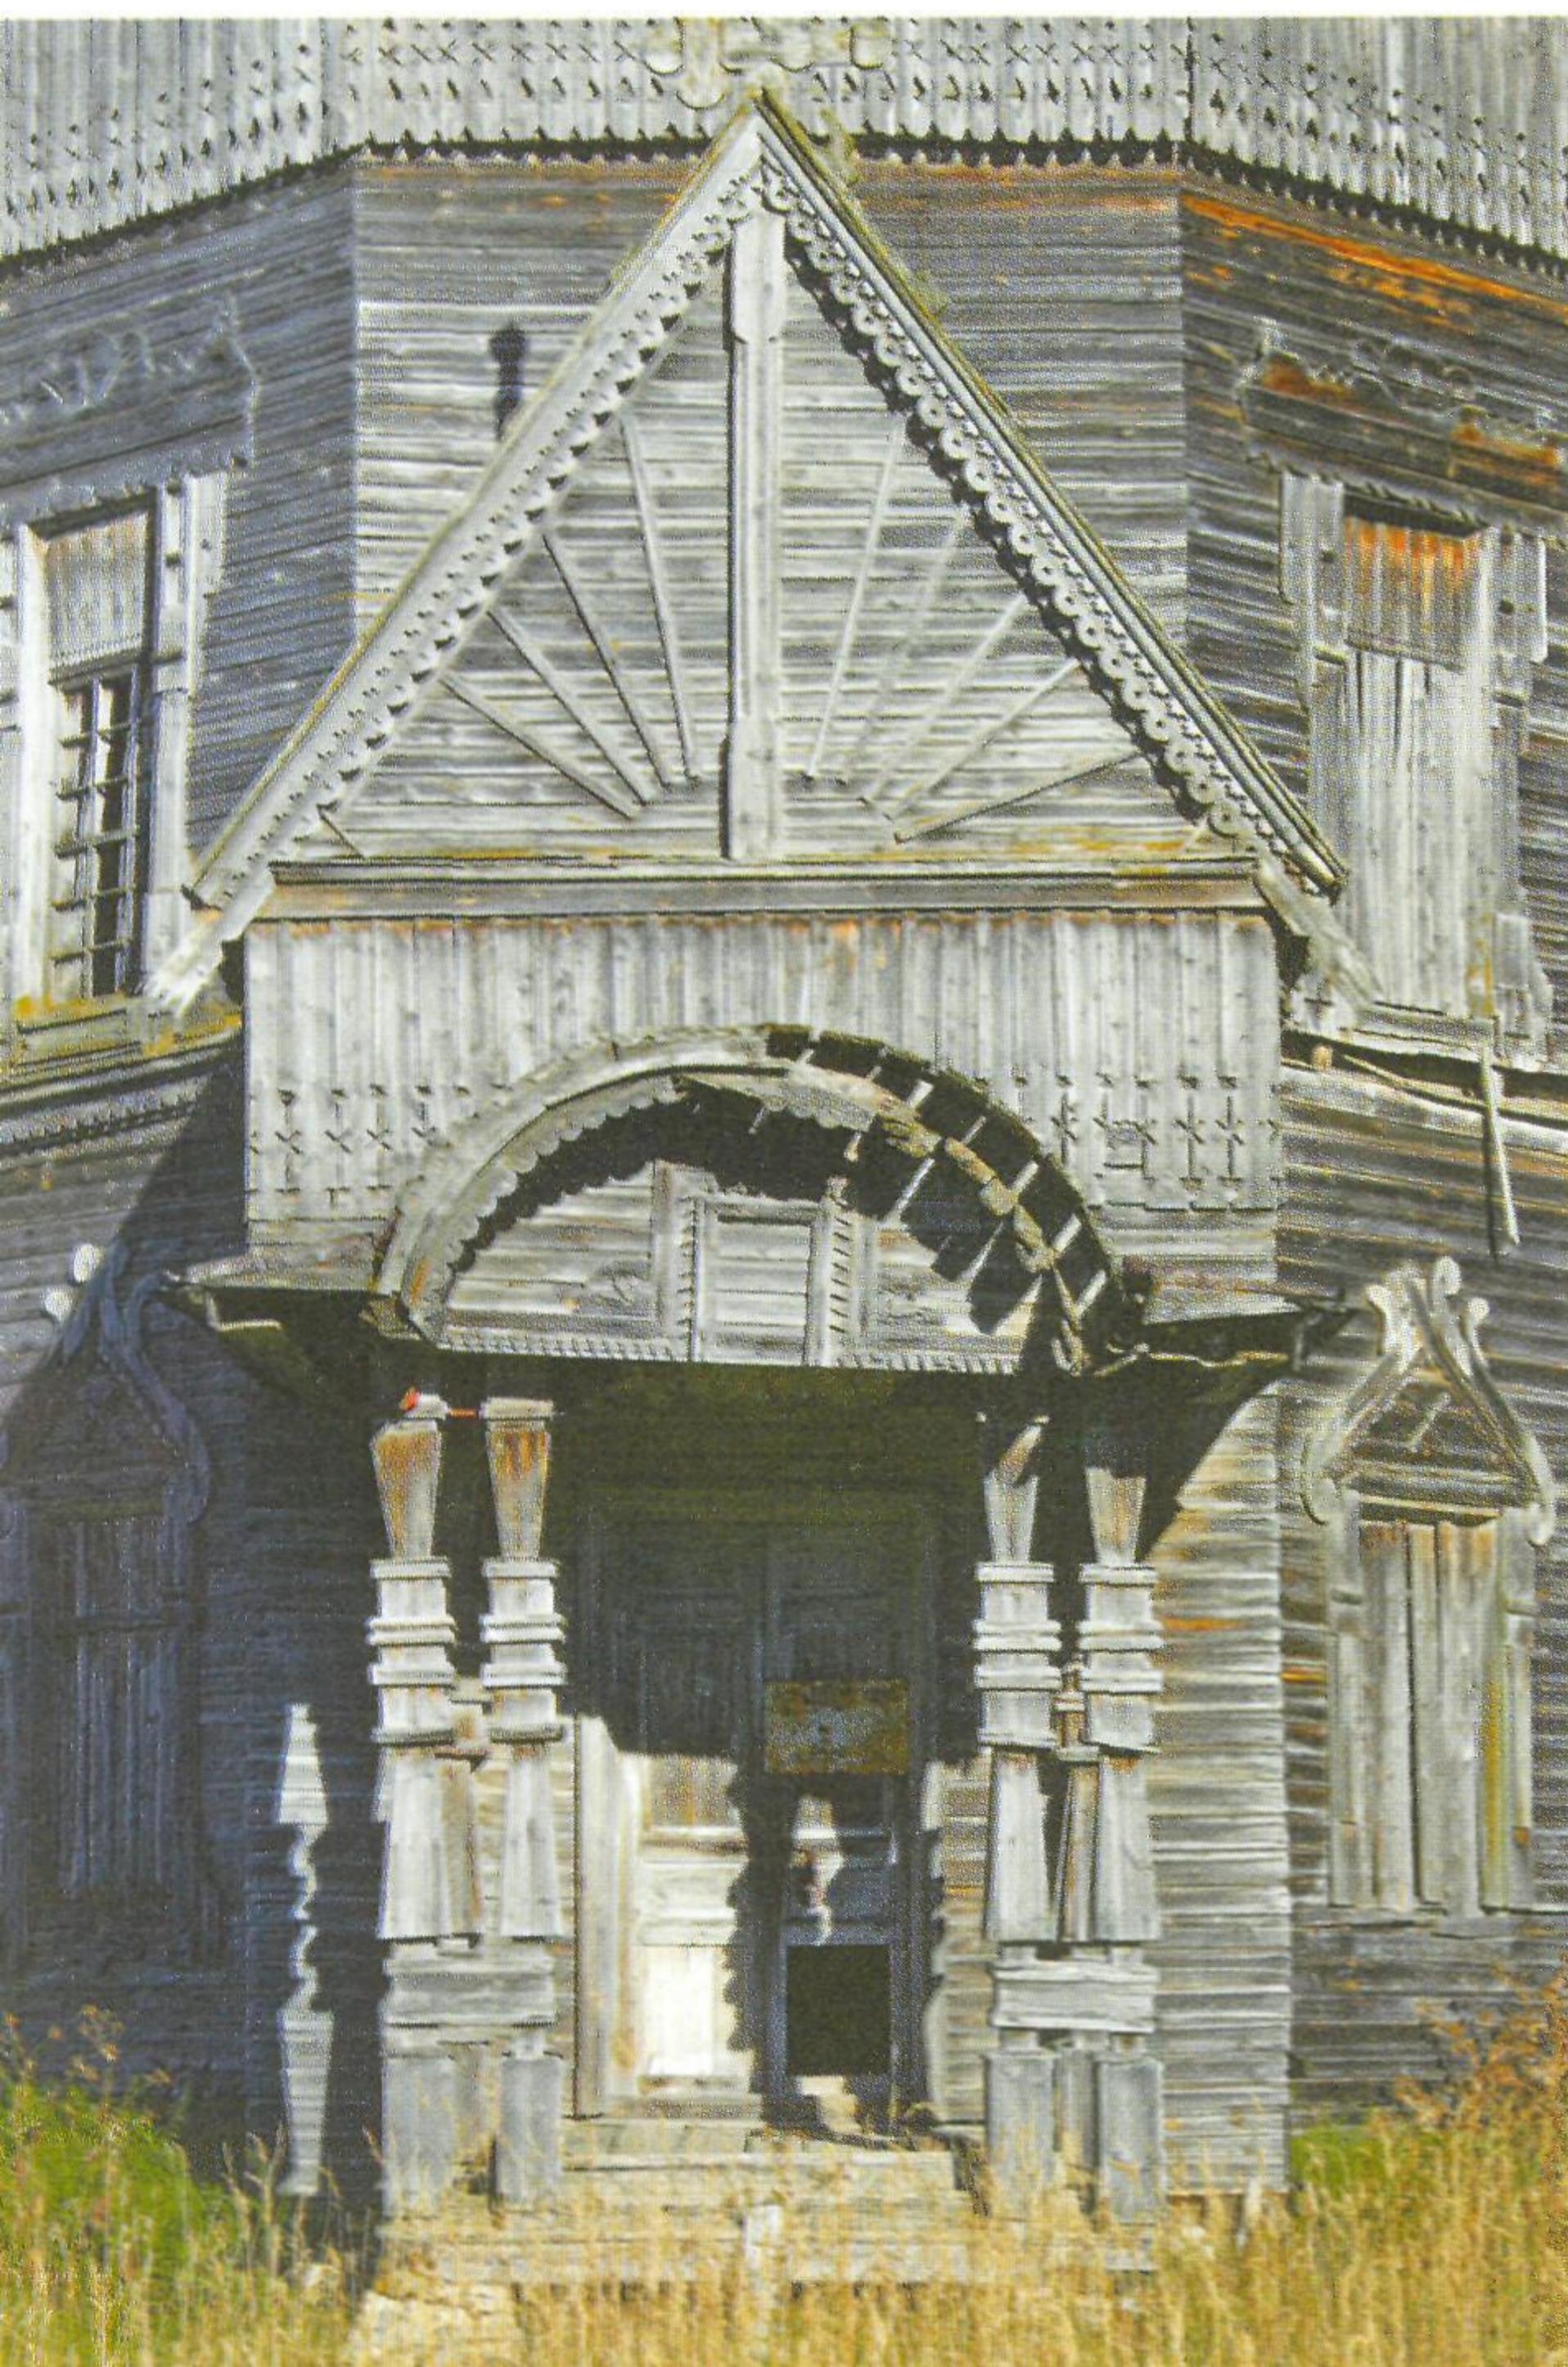
Западная стена притвора и крыльца

Галерею поддерживали кронштейны-выпуски перерубов под полом и выпуски бревен стен западного прируба. Все они были срезаны, когда удалялась галерея. Судя по чертежу 1842 г., кронштейны состояли из семи бревен. Сейчас осталось пять венцов со следами выпусков. Остатки срезанных кронштейнов можно увидеть и на старой фотографии.

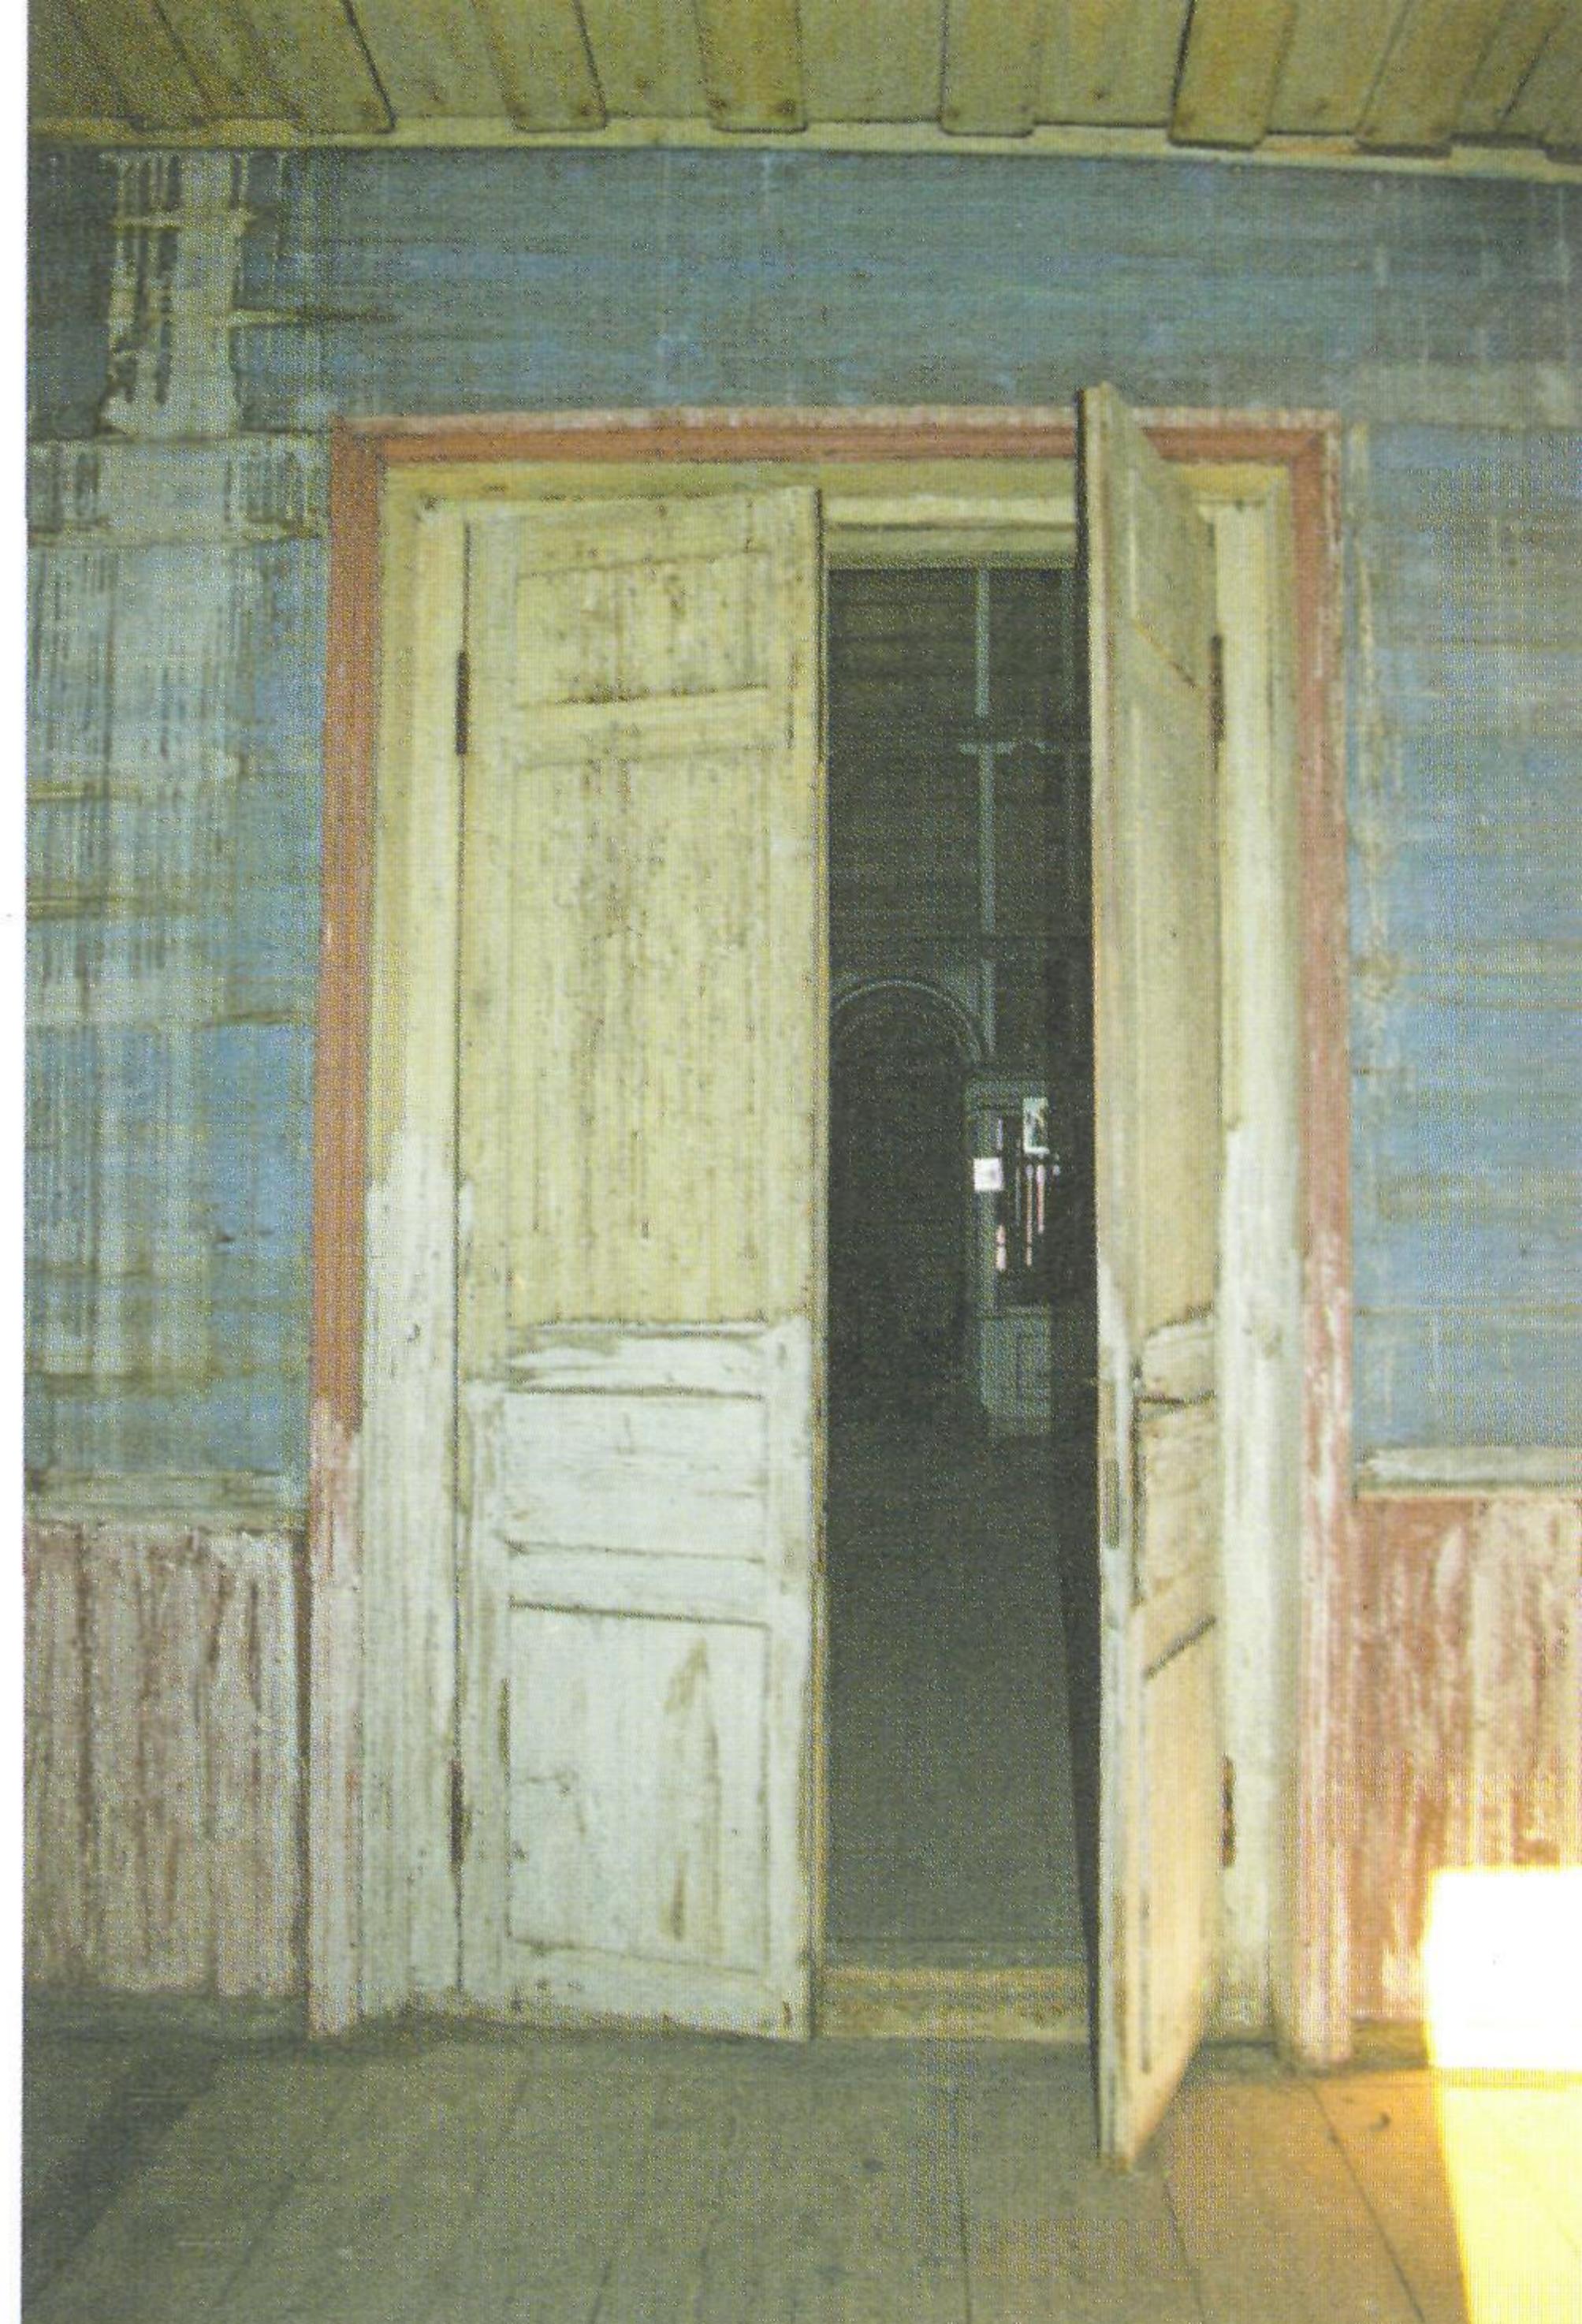
Внутри притвора. Вход в храм

Причины понижения пола понятны. После удаления галереи и наружных высоких крылец лестницу устроили в притворе, но за

счет этого сократилась площадь помещений. Понижение уровня пола при реконструкции конца XIX в. позволило вообще избавиться от высокой лестницы, занимавшей много

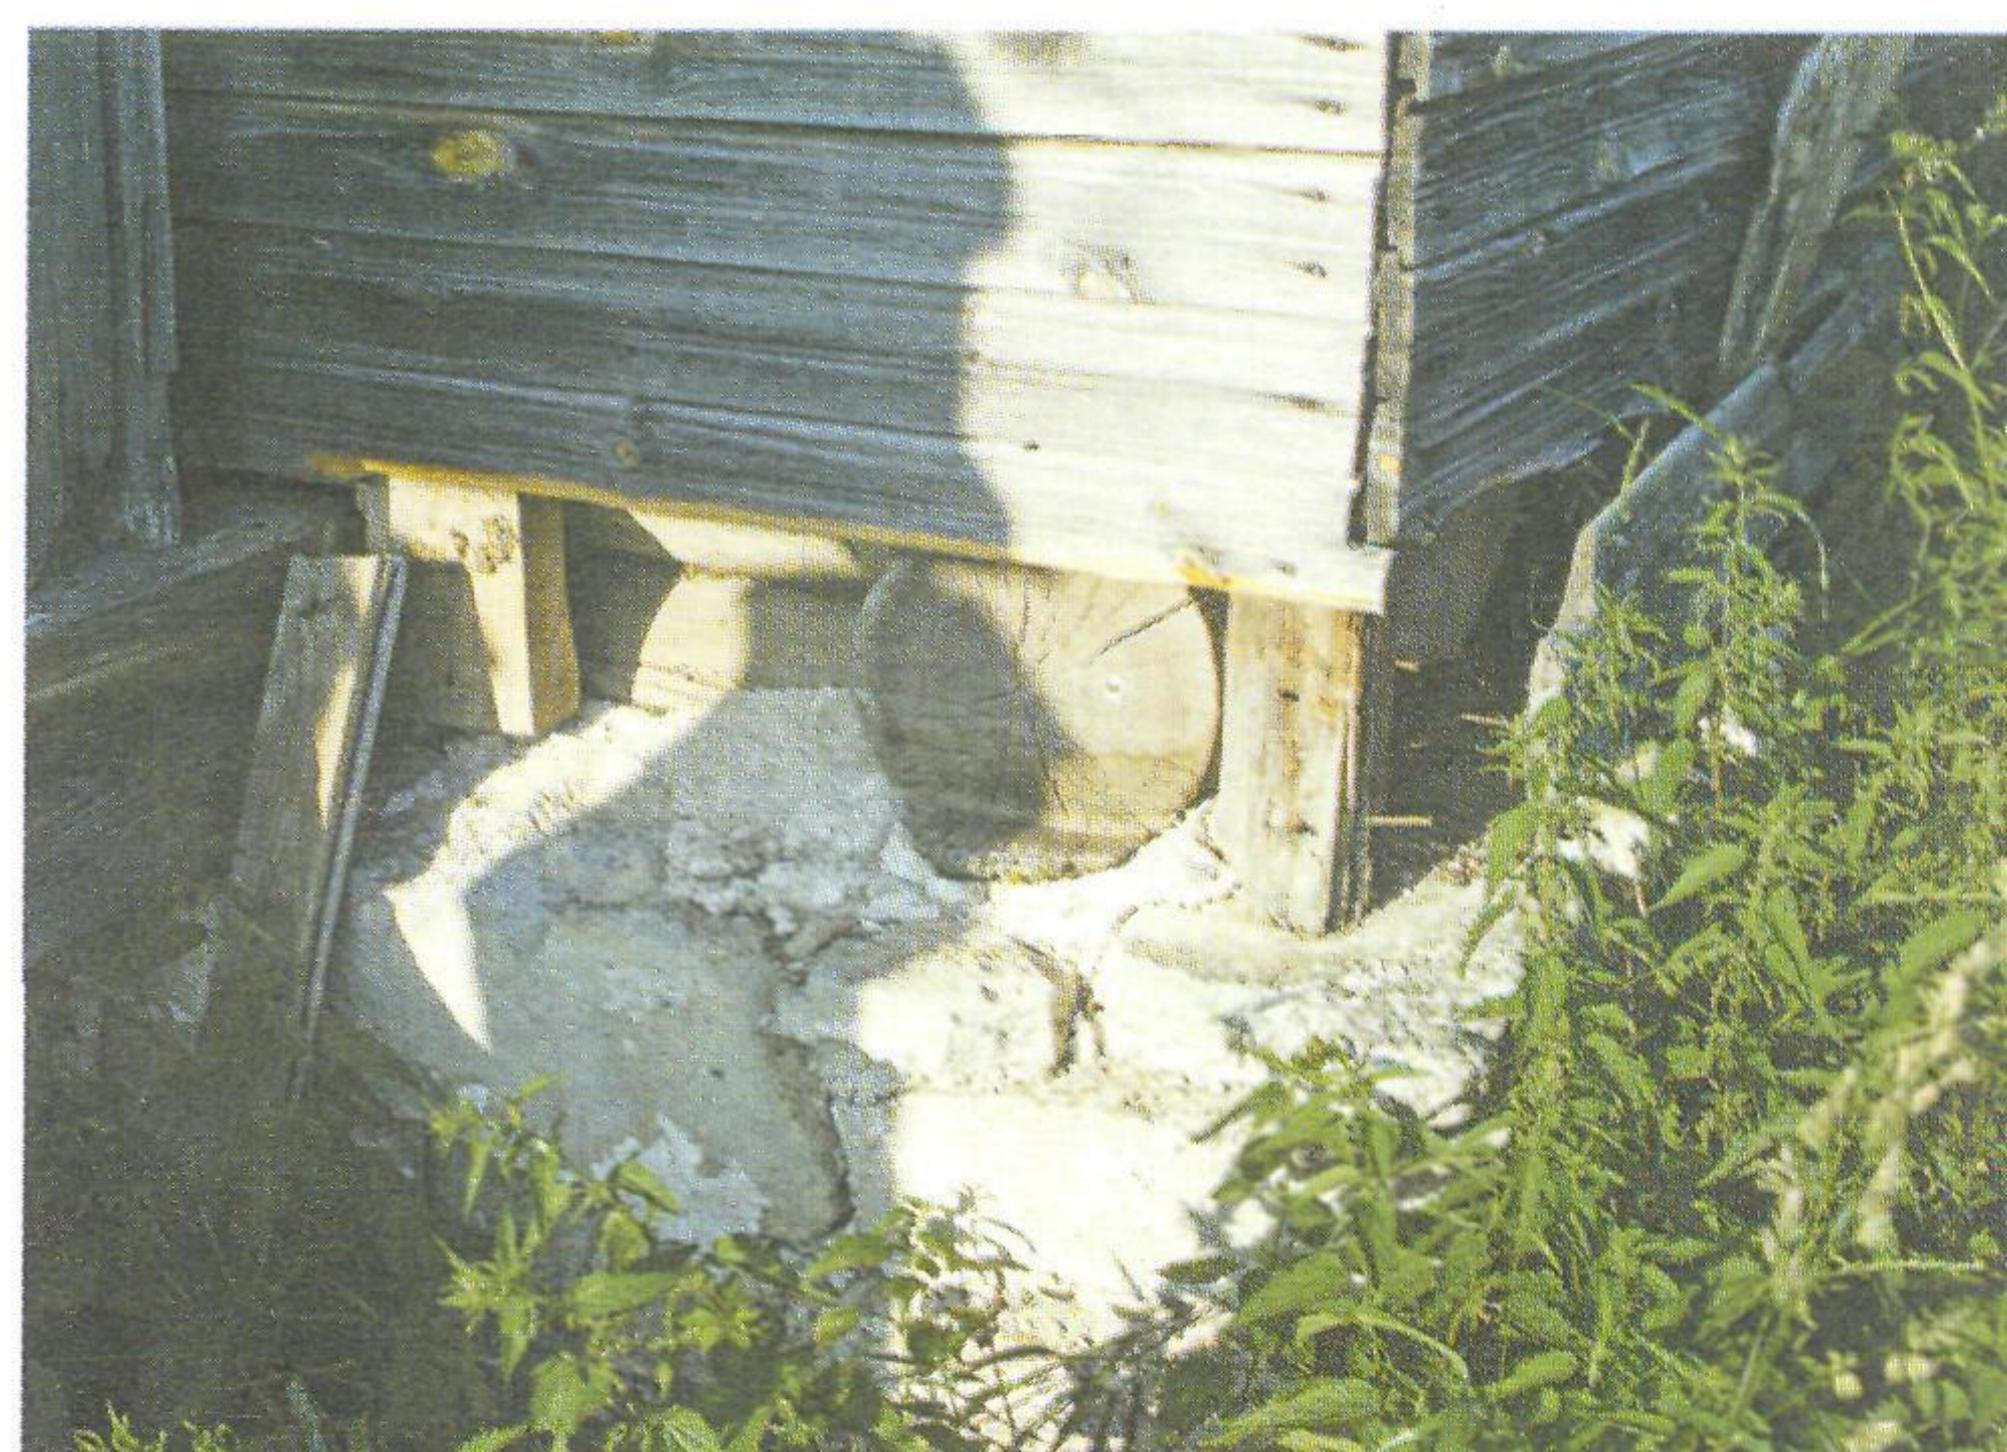
Белокаменный фундамент 1894 г., на котором лежат бревна XVII в.

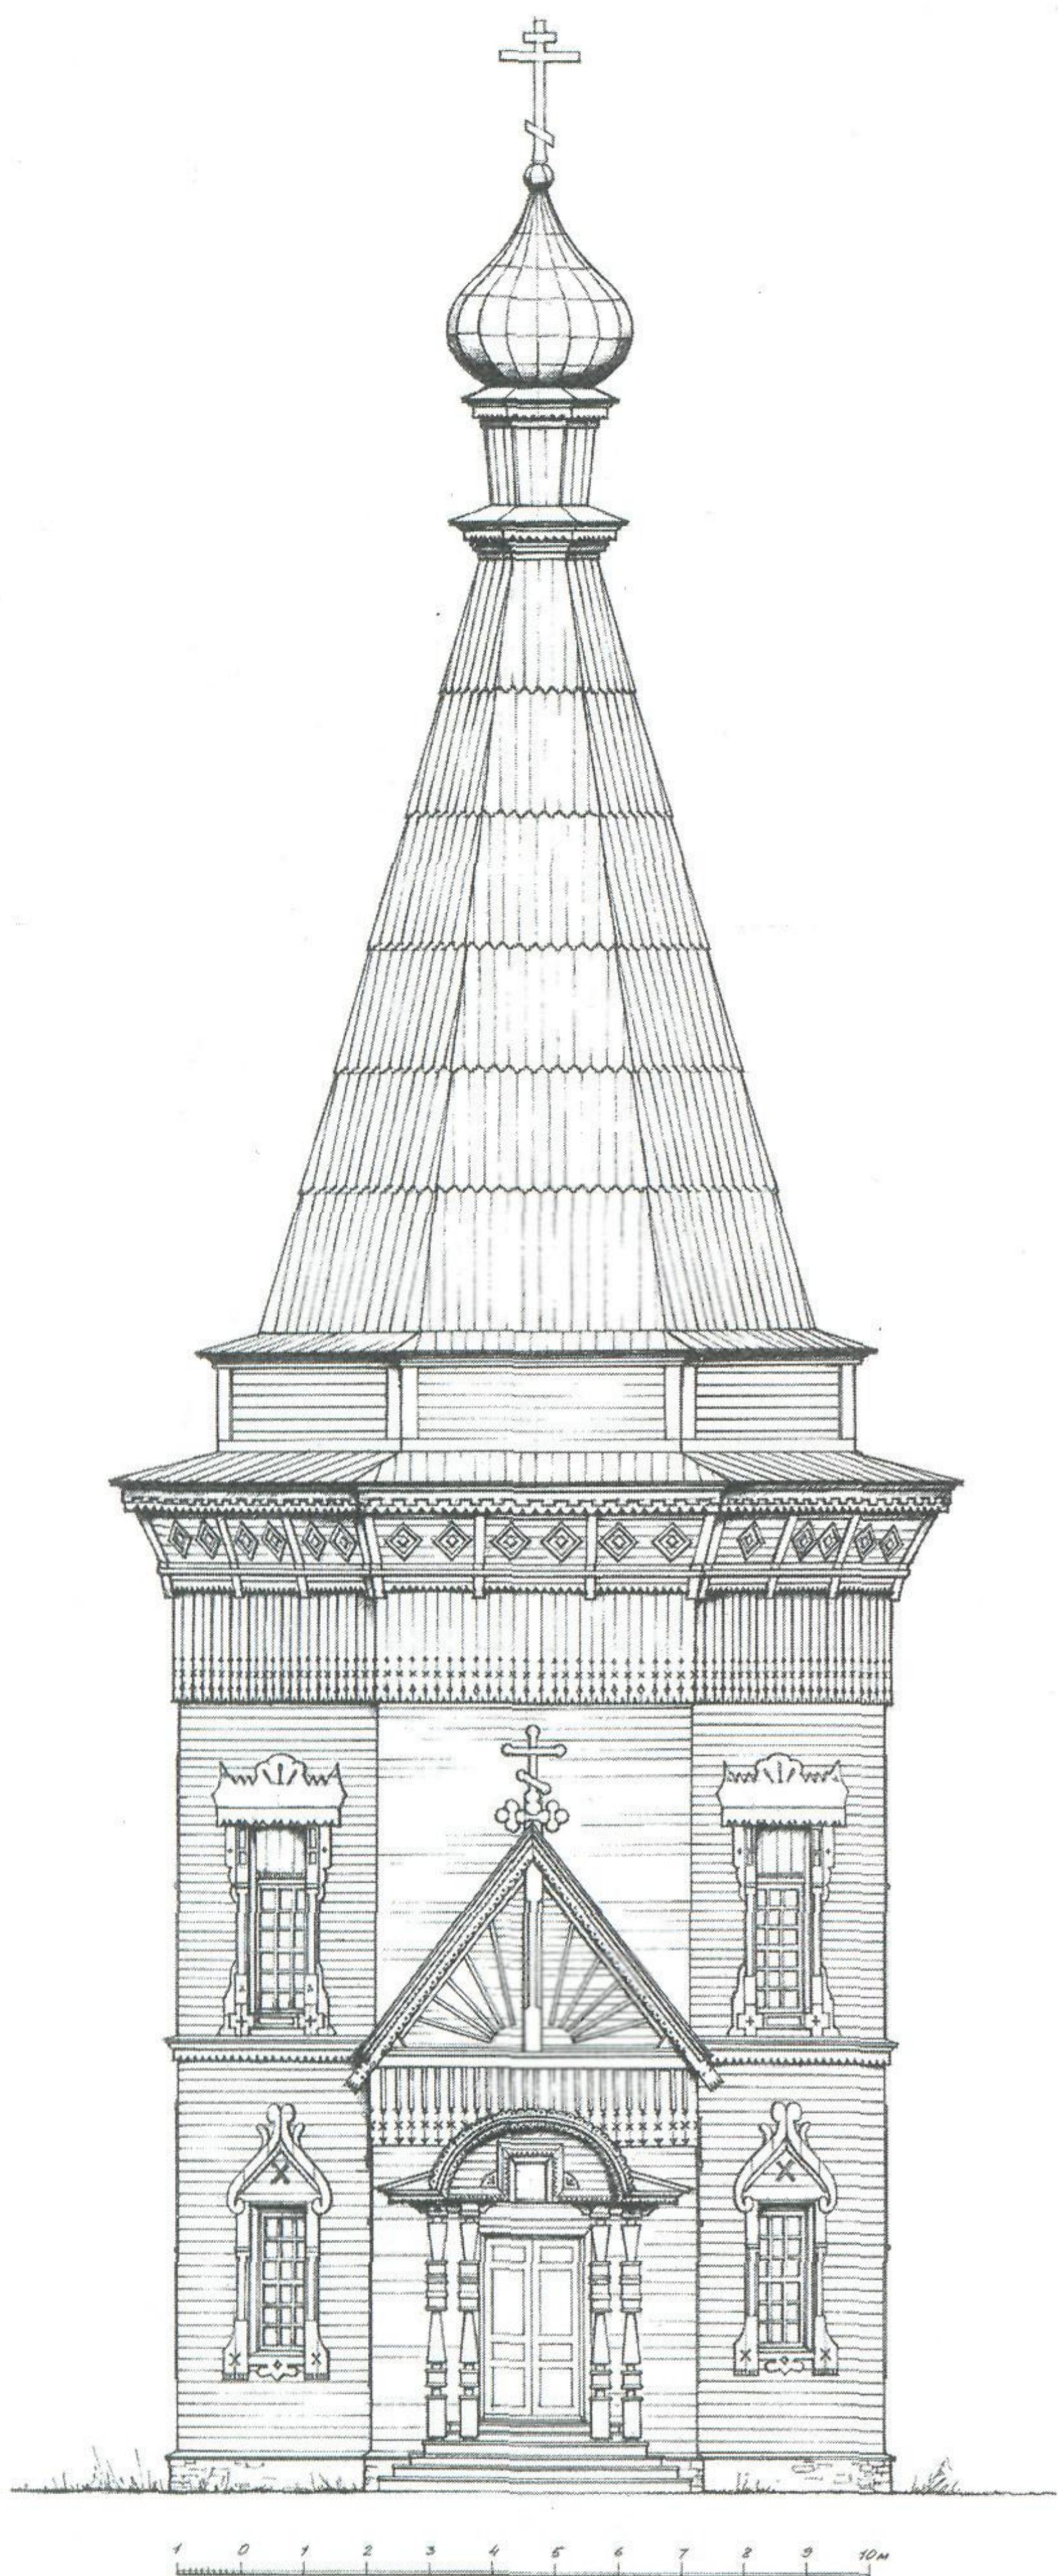
Западный фасад церкви. Обмер-реконструкция

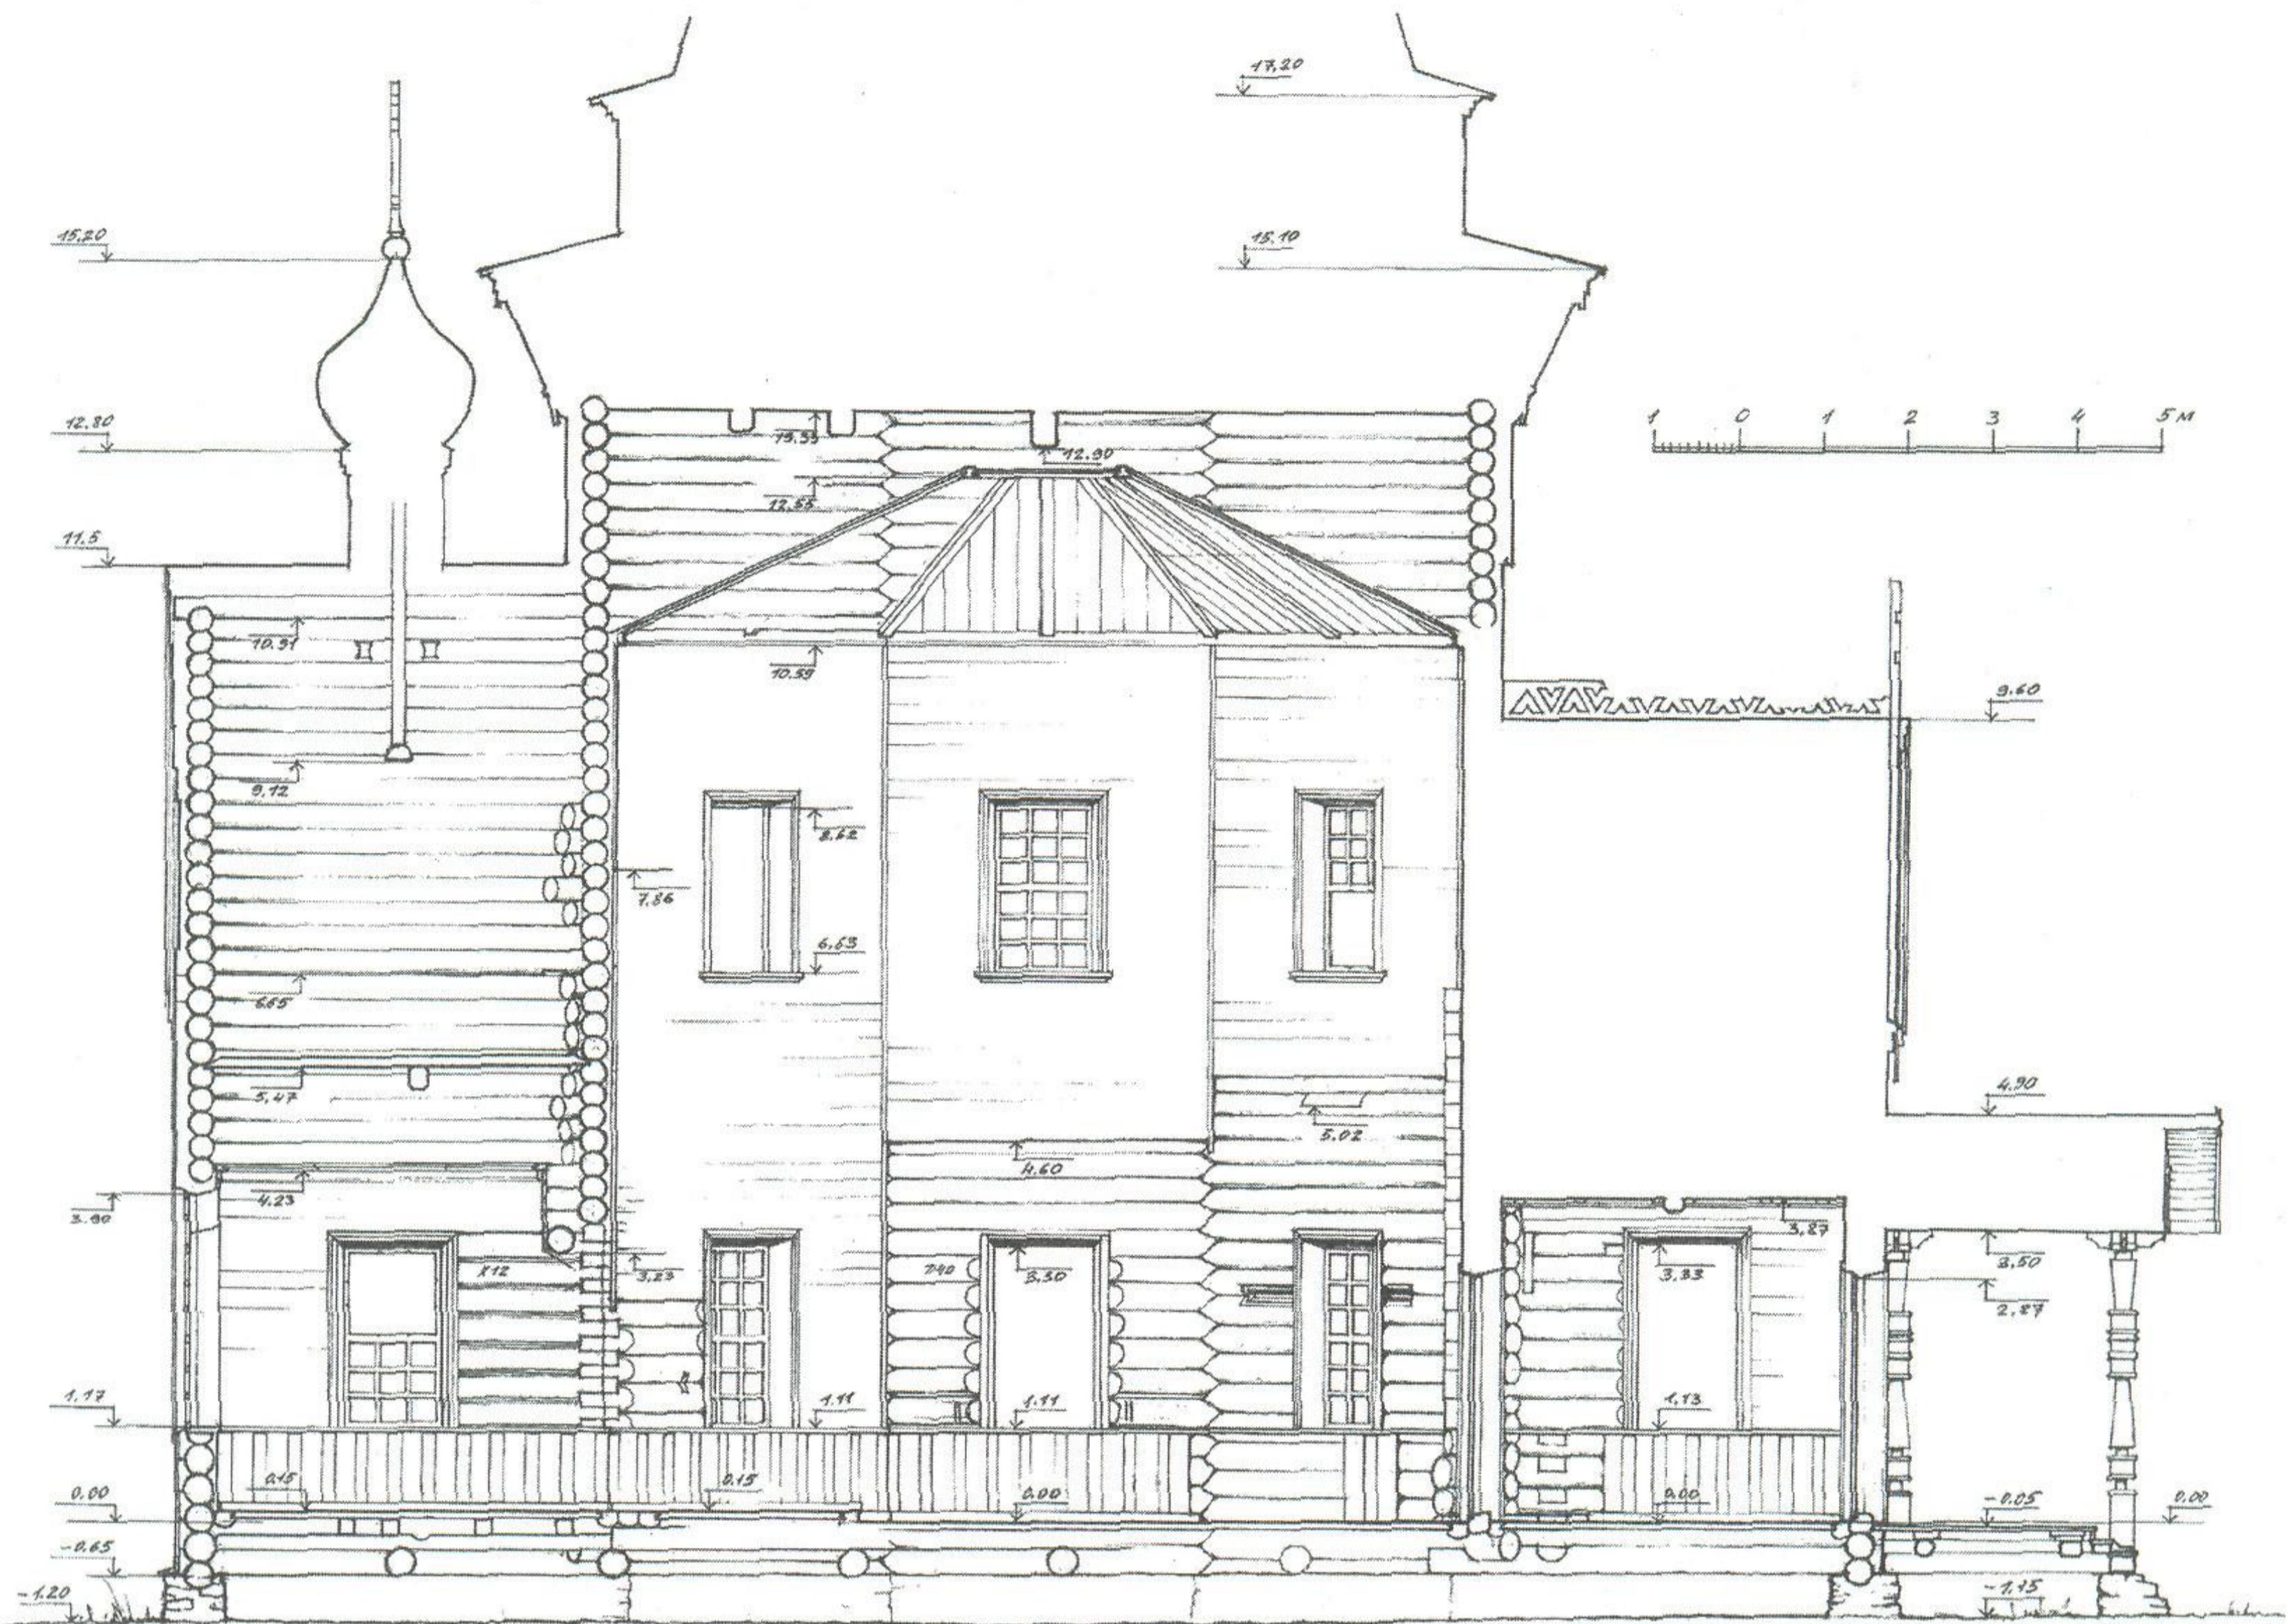
Продольный разрез. Обмерный чертеж

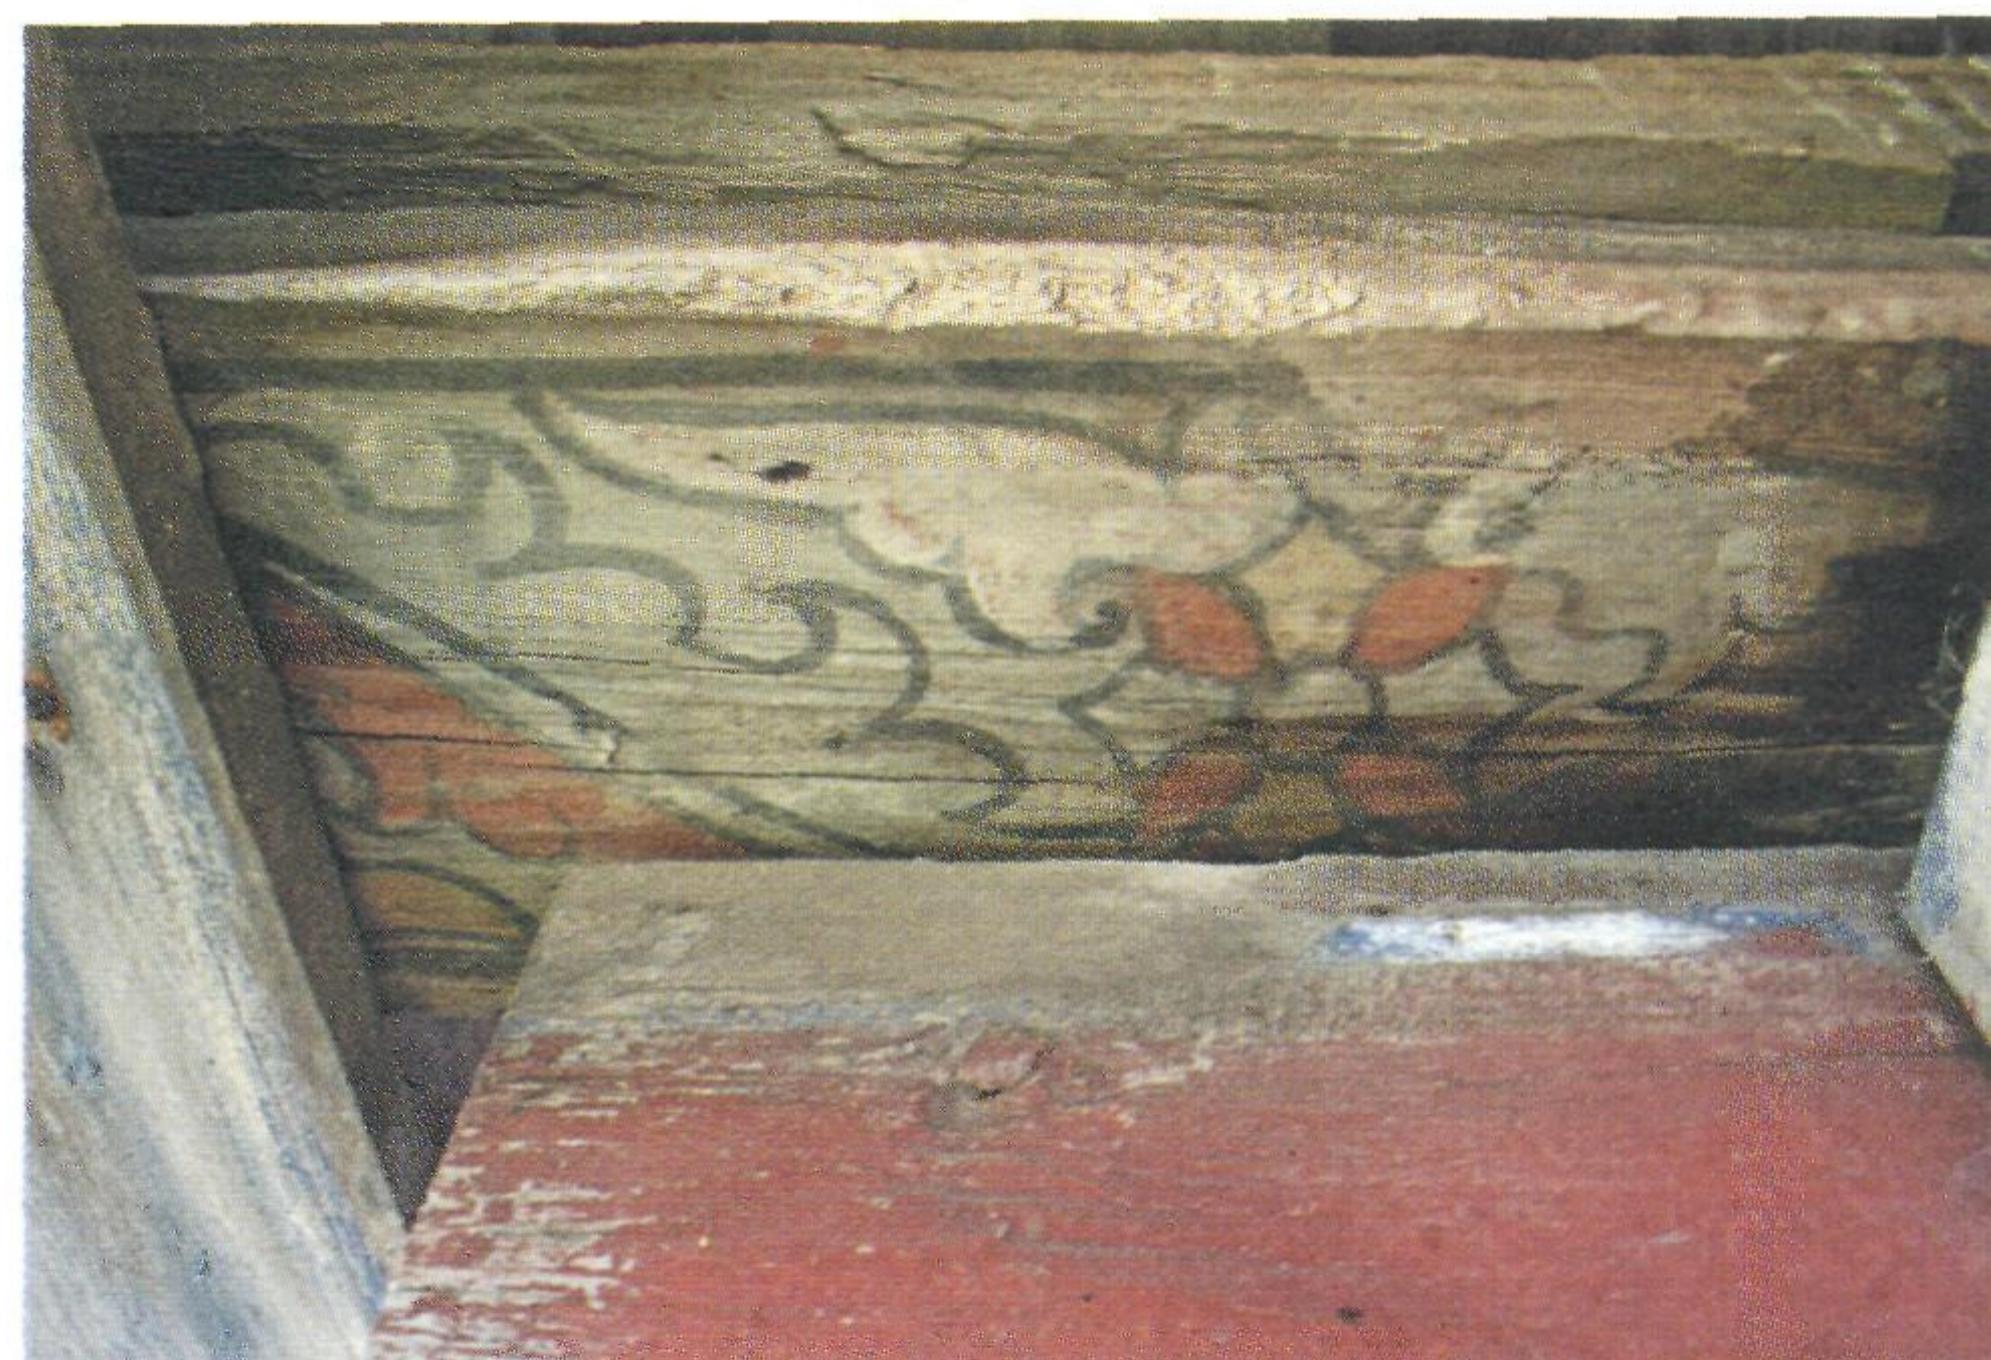
обшивка. На эту деталь указал архитектор-реставратор И.Н. Шургин, он же и определил, что это тябло более раннего потолка «небо». Длина ее немногим более 4 м, сечение 17x18 см с двумя симметричными пазами. Роспись хорошо сохранилась: она представляет собой растительный орнамент, выполненный черной обводкой с заливкой белилами, охрой и красным цветом. Наличие в церкви потолка-«неба» с расписными тяблами отмечал В.В. Суслов. Нынешнее «небо» находится на высоте 11–12 м от уровня пола, образуя высокое внутреннее пространство храма. Более ранний потолок «небо» с расписными тяблами, судя по аналогам XVII в., должен был находиться значительно ниже. Выяснить, на какой он был высоте, можно только освободив от обшивки весь интерьер церкви. Кроме того, неясным остается вопрос, был ли потолок-«небо», от которого сохранилось тябло, первоначальным или ему предшествовал более архаичный обычный потолок по балкам.

Балка с росписью XVII или XVIII в., первоначально служившая тяблом более раннего потолка-«неба»

Уникальной деталью является балка с росписью, вторично использованная в конструкции крыльца. Она обнаружилась после того, как с крыльца начала обваливаться
