ПАМЯТНИКИ РУССКОГО ДЕРЕВЯННОГО ЗОДЧЕСТВА

Сретено-Михайловская церковь в Красной Ляге

Архангельская область Каргопольский район

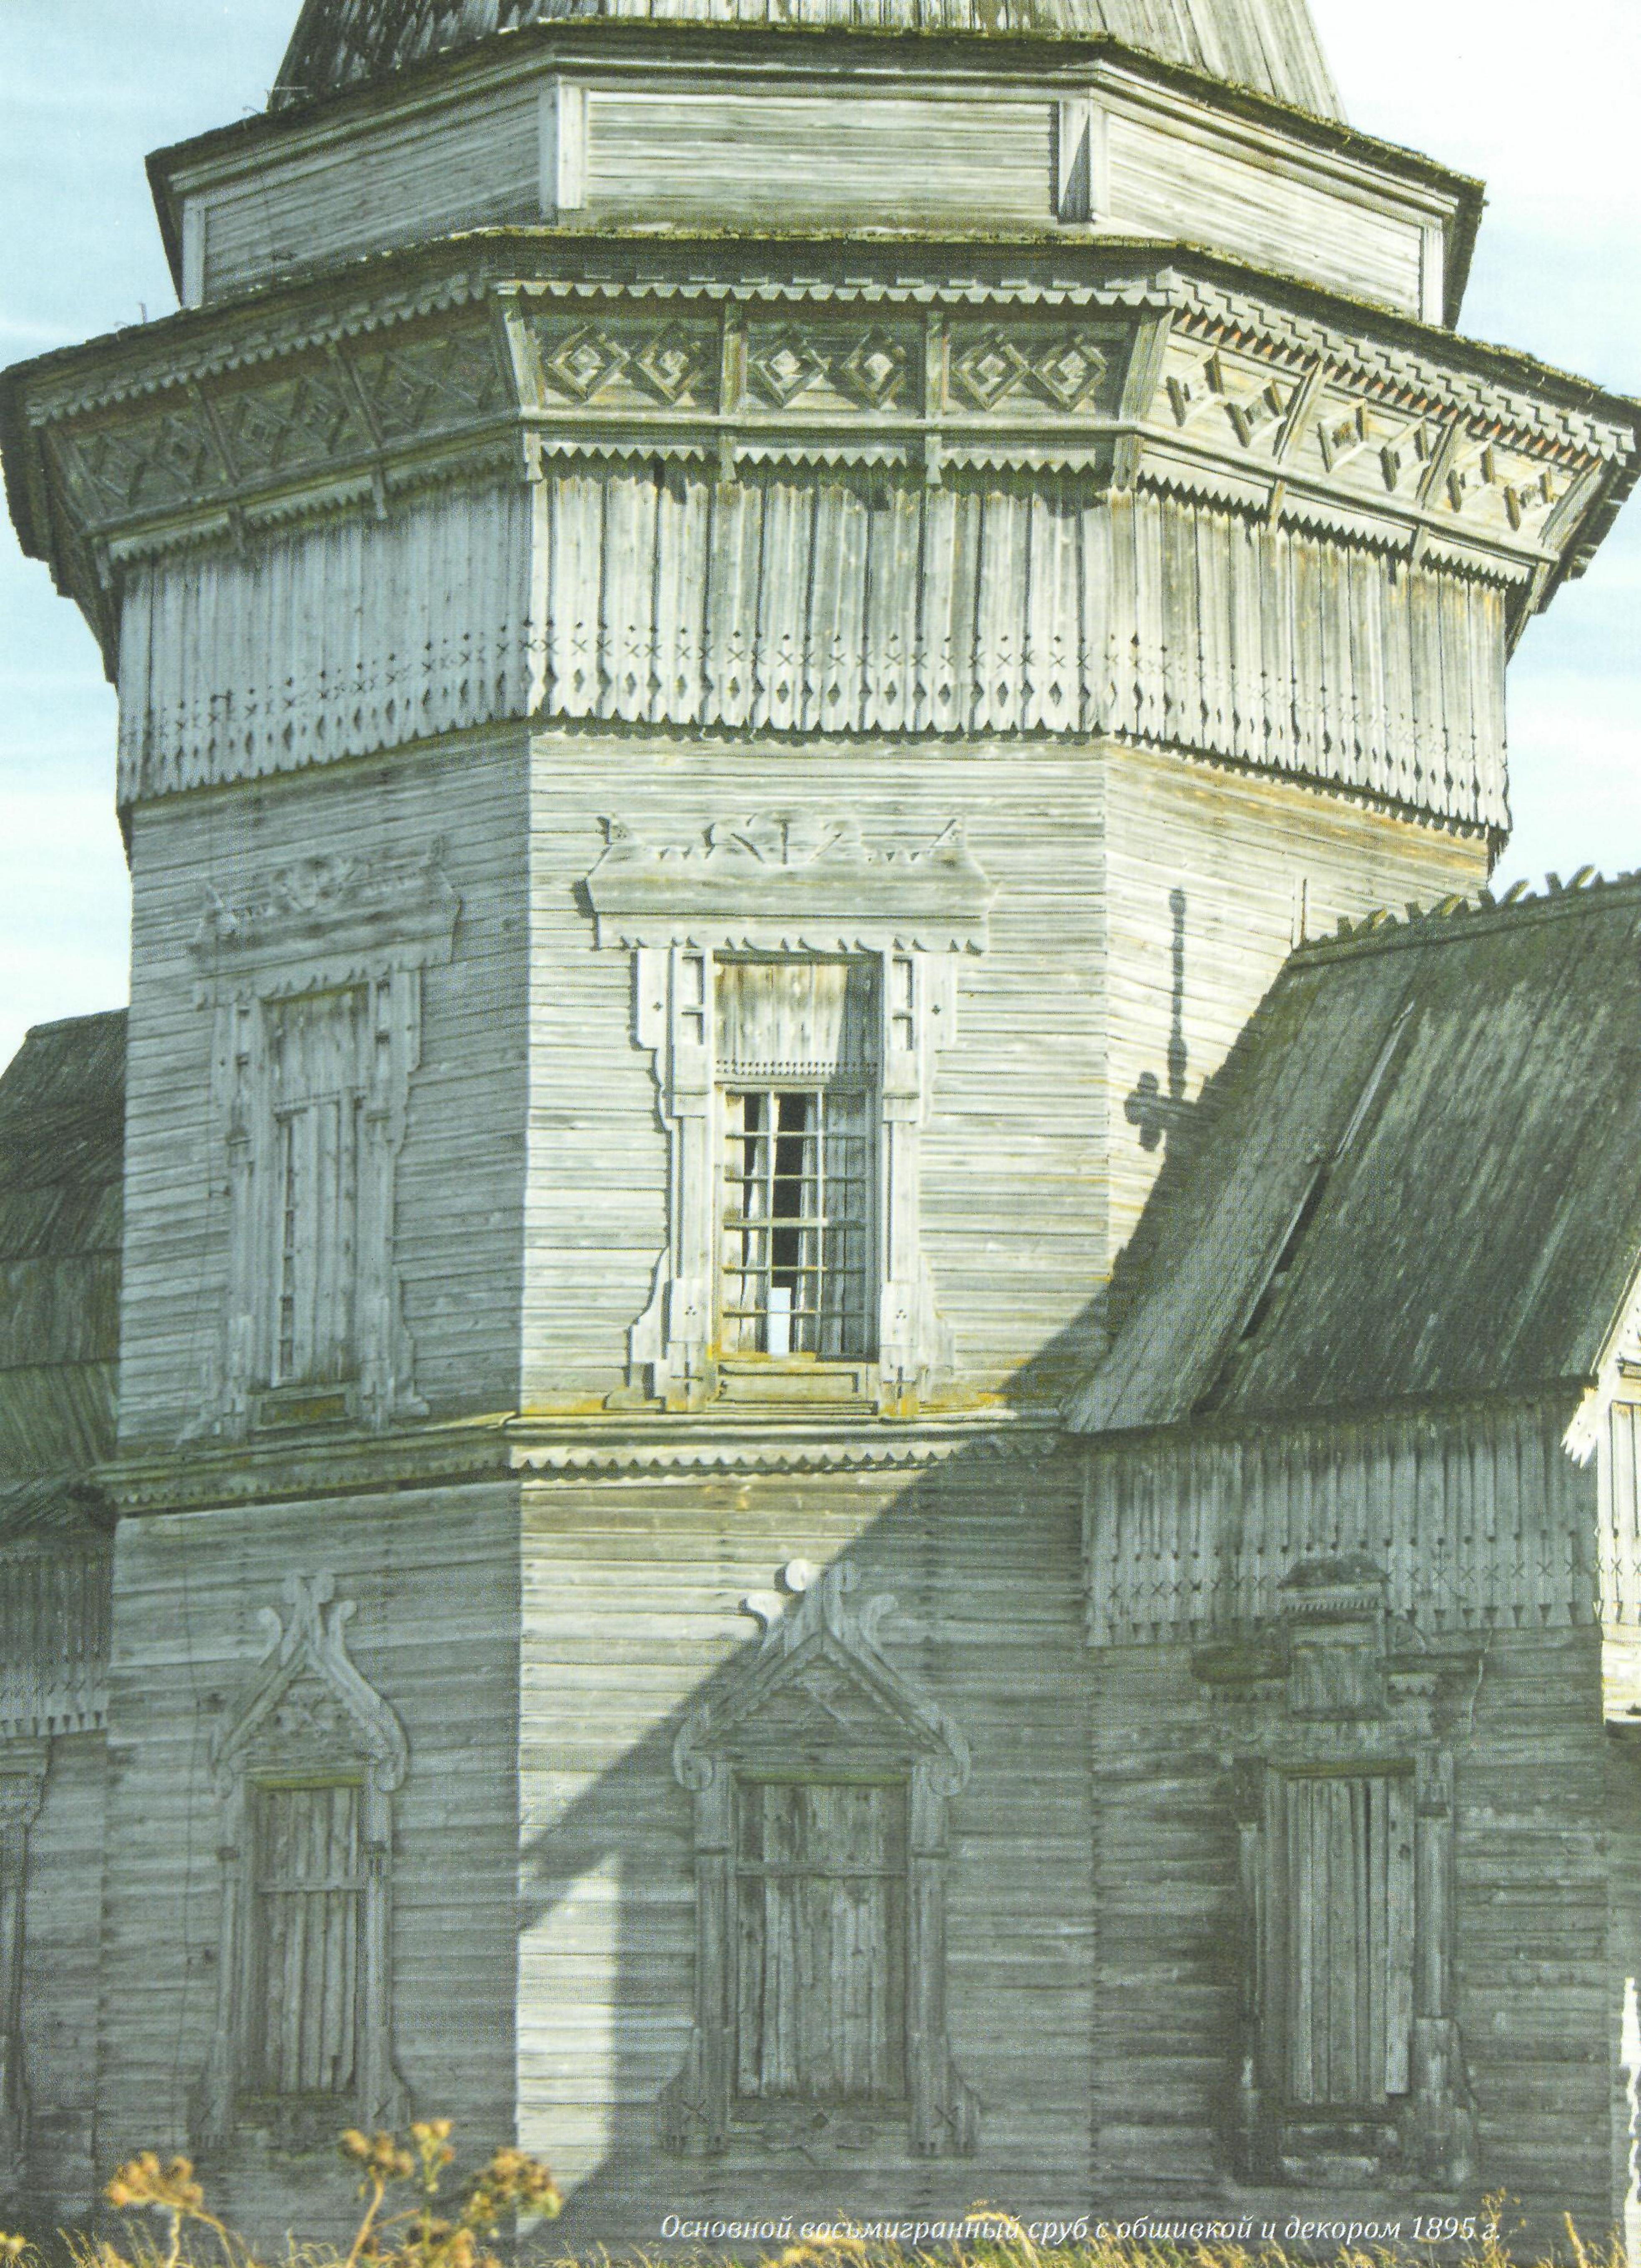
Основной восьмигранный сруб с обшивкой и декором 1895 г.

Обращает на себя внимание декоративная обработка фасадов, сделанная при последней перестройке. А.В. Ооловников называл ее «в стиле петербургских дач» и считал искажающей первоначальный облик здания.⁸ Обшивка, действительно, перегружена эклектичным декором и совершенно не соответствует первоначальному архитек-

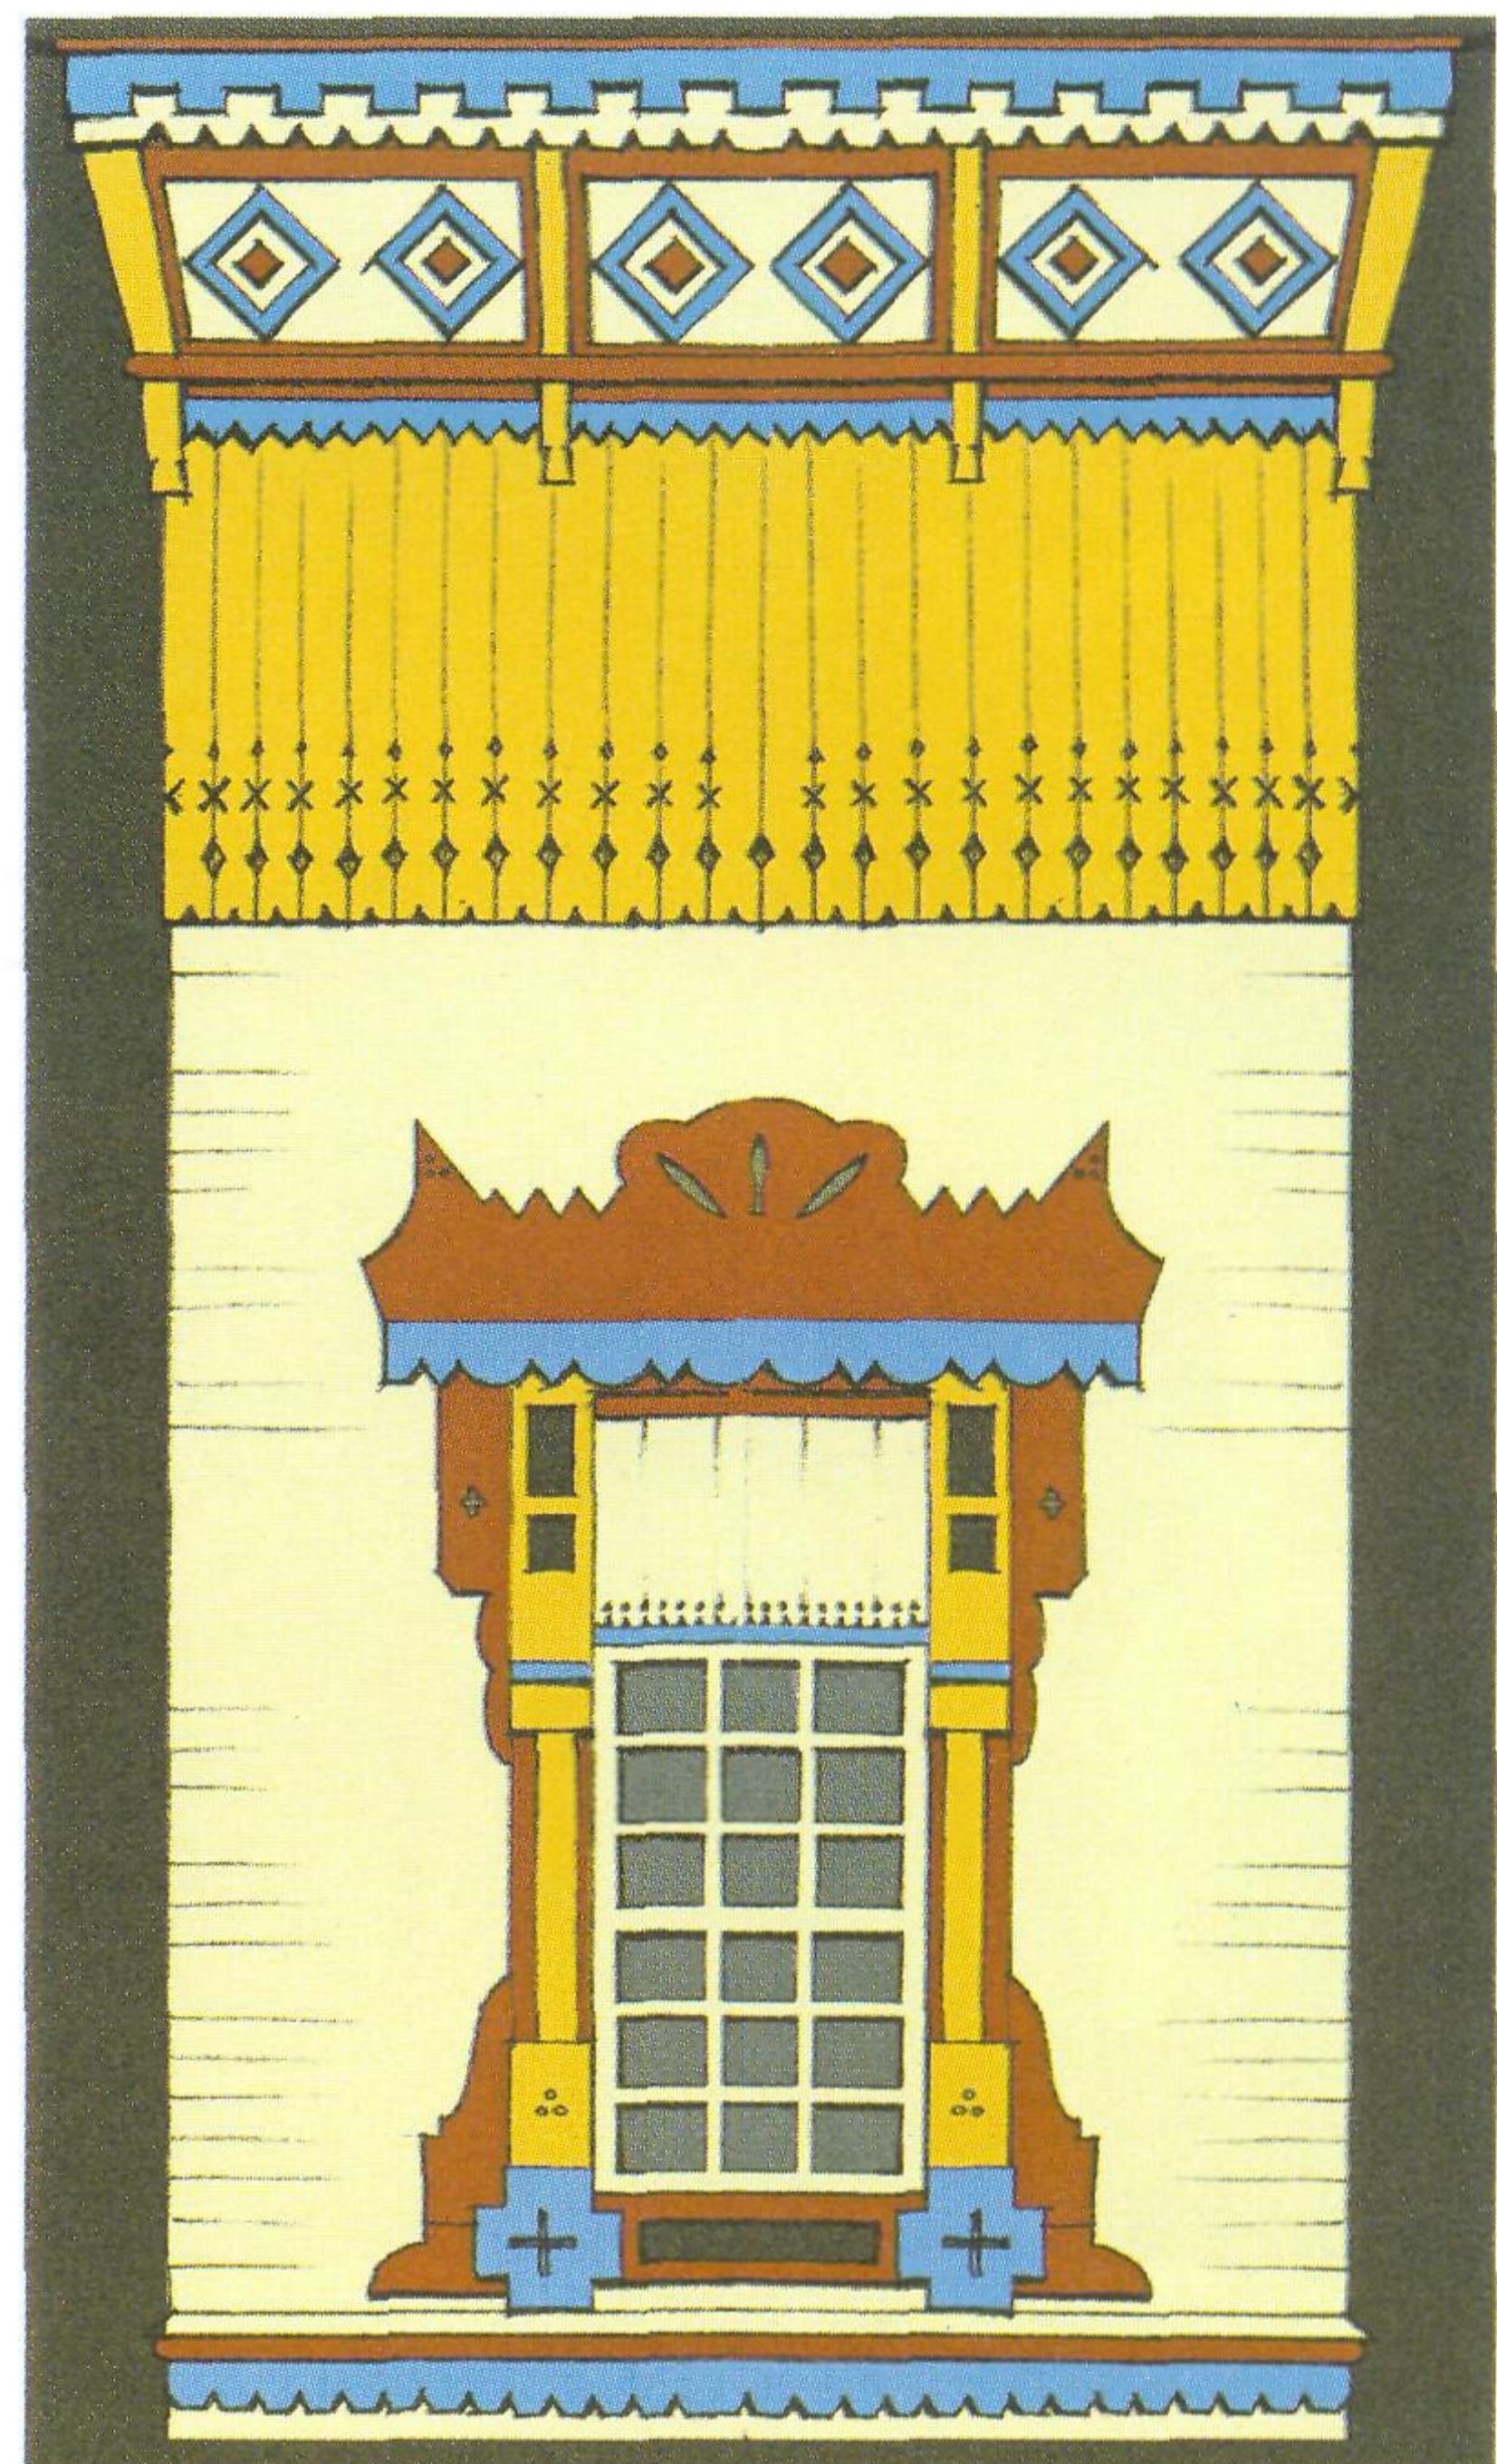
*Фрагмент фасада
с реконструкцией раскраски*

Раскраска фасадов представляется, пожалуй, самой оригинальной особенностью Сретено-Михайловской церкви, выявленной в процессе ее обследования. Остатки галереи, первоначальные проемы, следы лавок, полы из плах на рассматриваемом памятнике принципиально не отличаются от аналогичных элементов на других деревянных храмах.

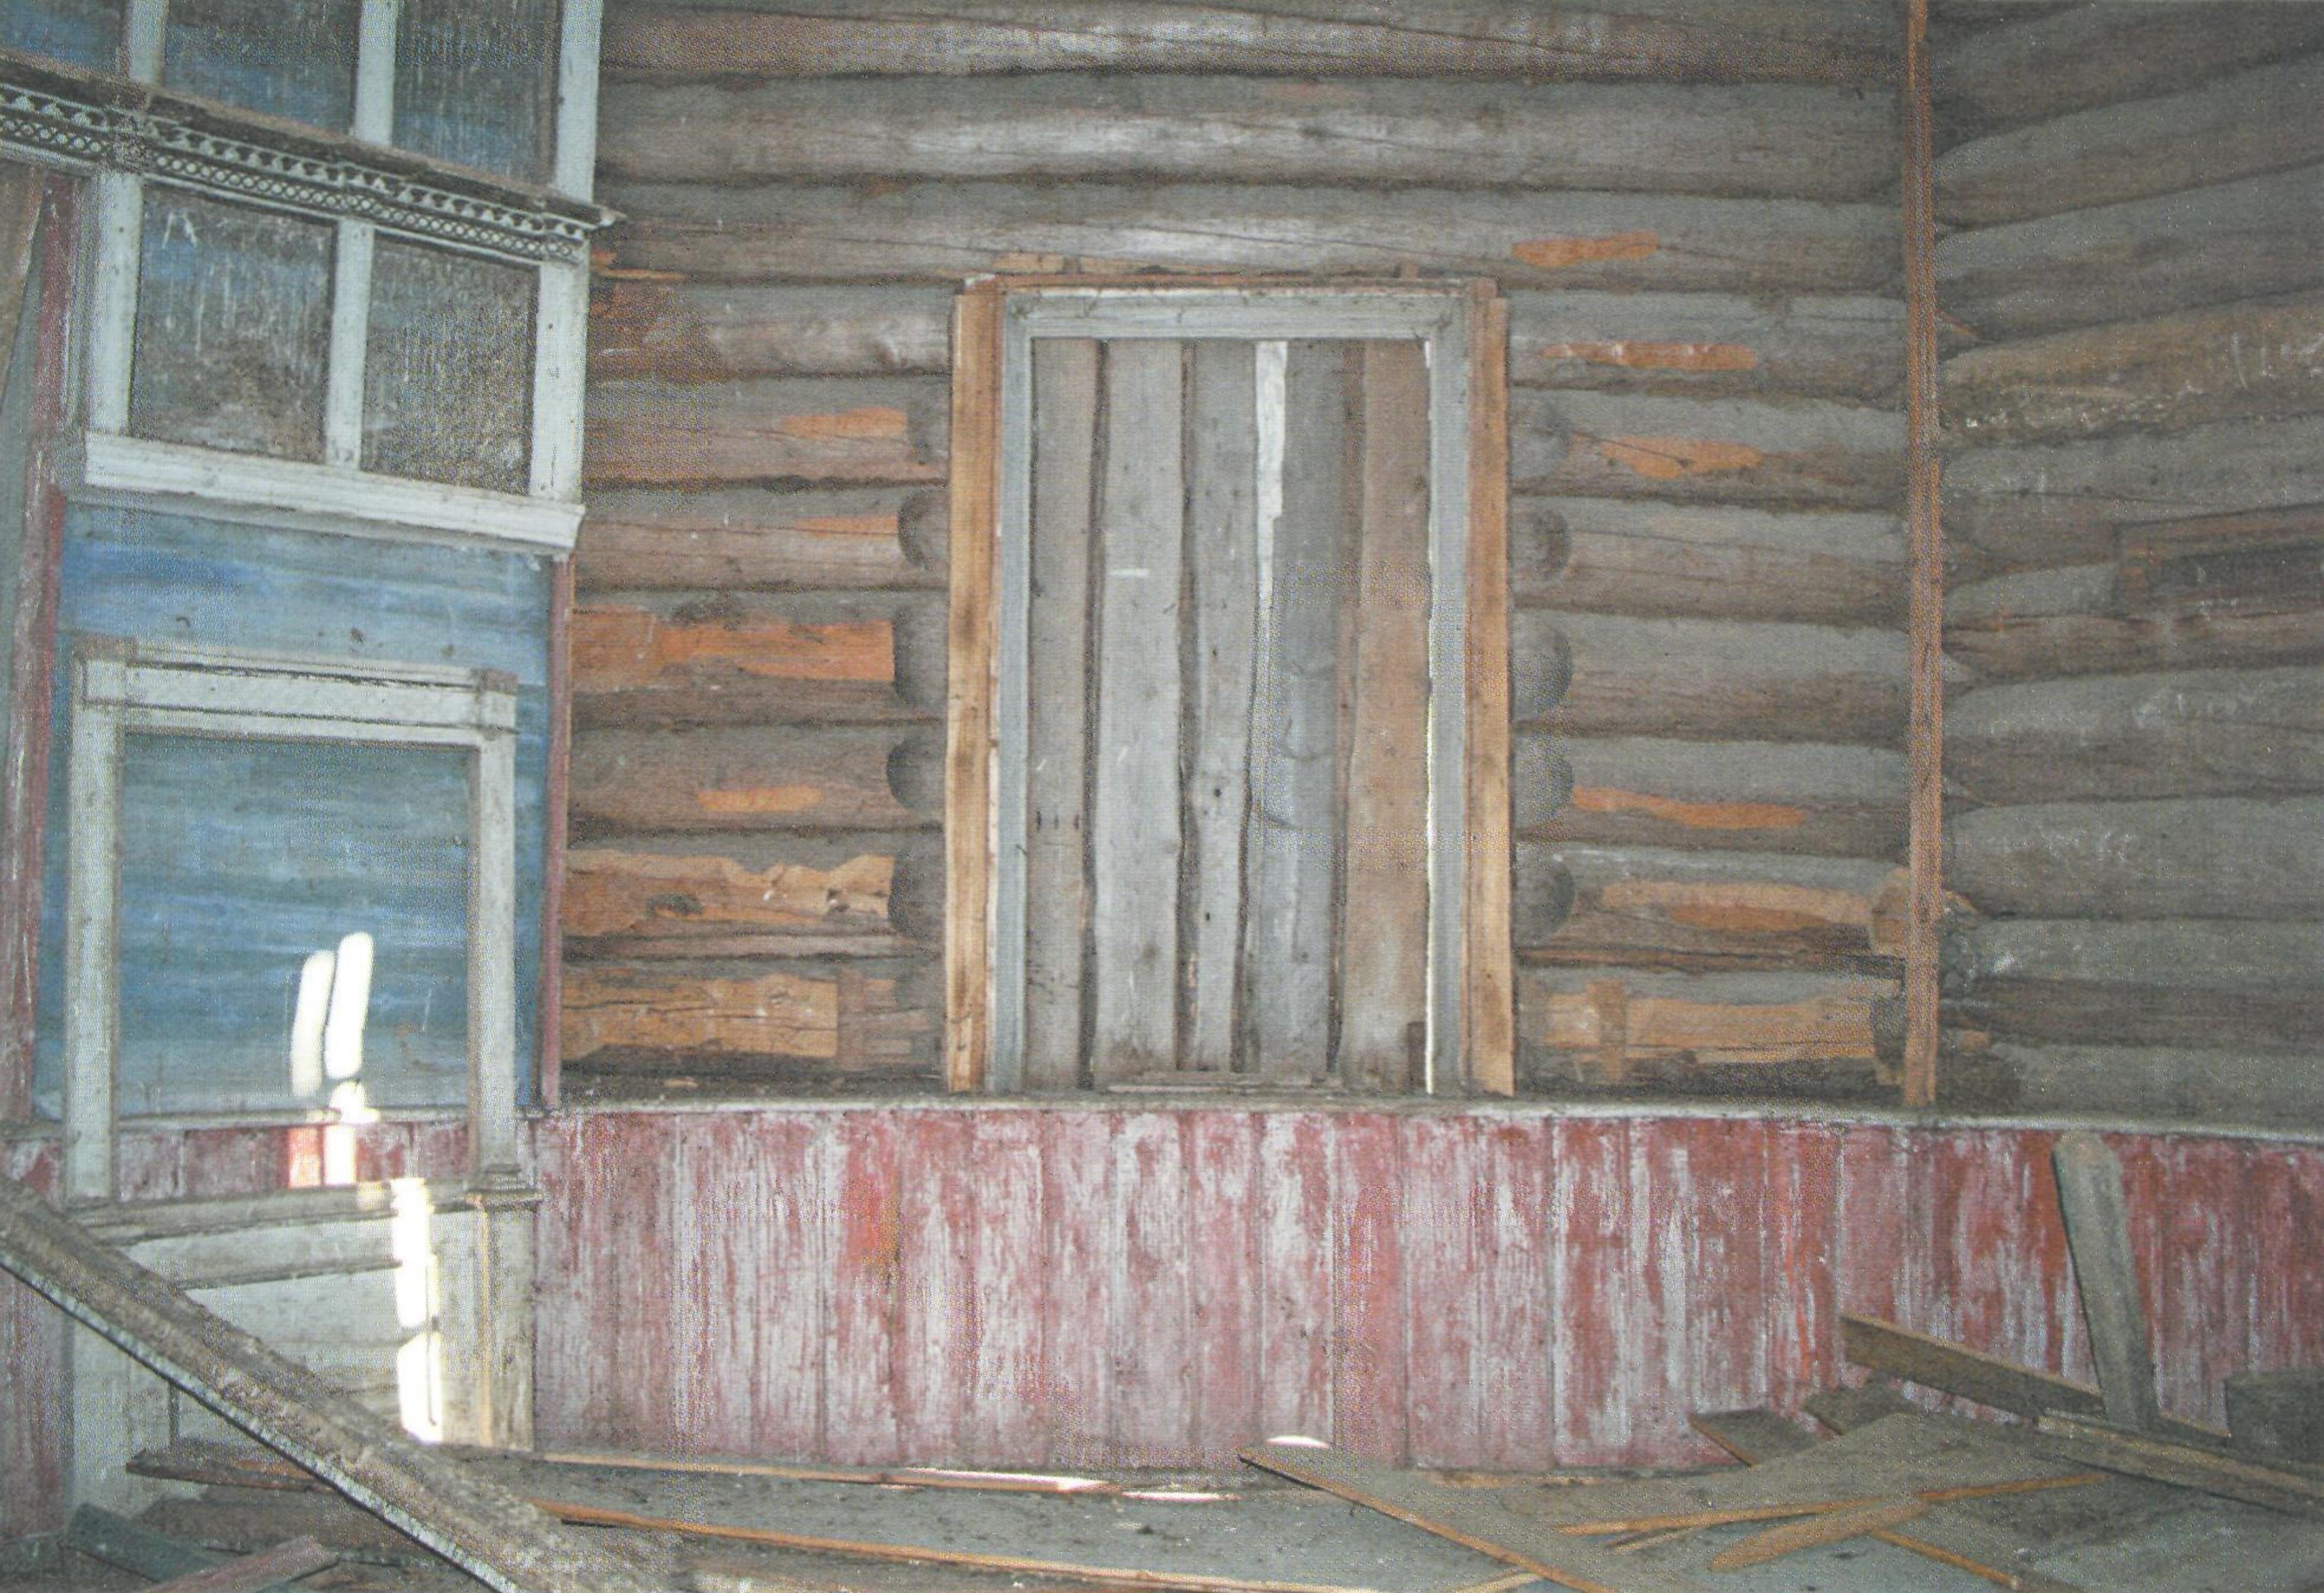
Южная стена основного сруба изнутри. По бокам окна хорошо видны затески от первоначального дверного проема, внизу вертикальные зарубки являются следами от ножек лавок. Первоначально пол находился на уровне верхнего края вертикальной обшивки

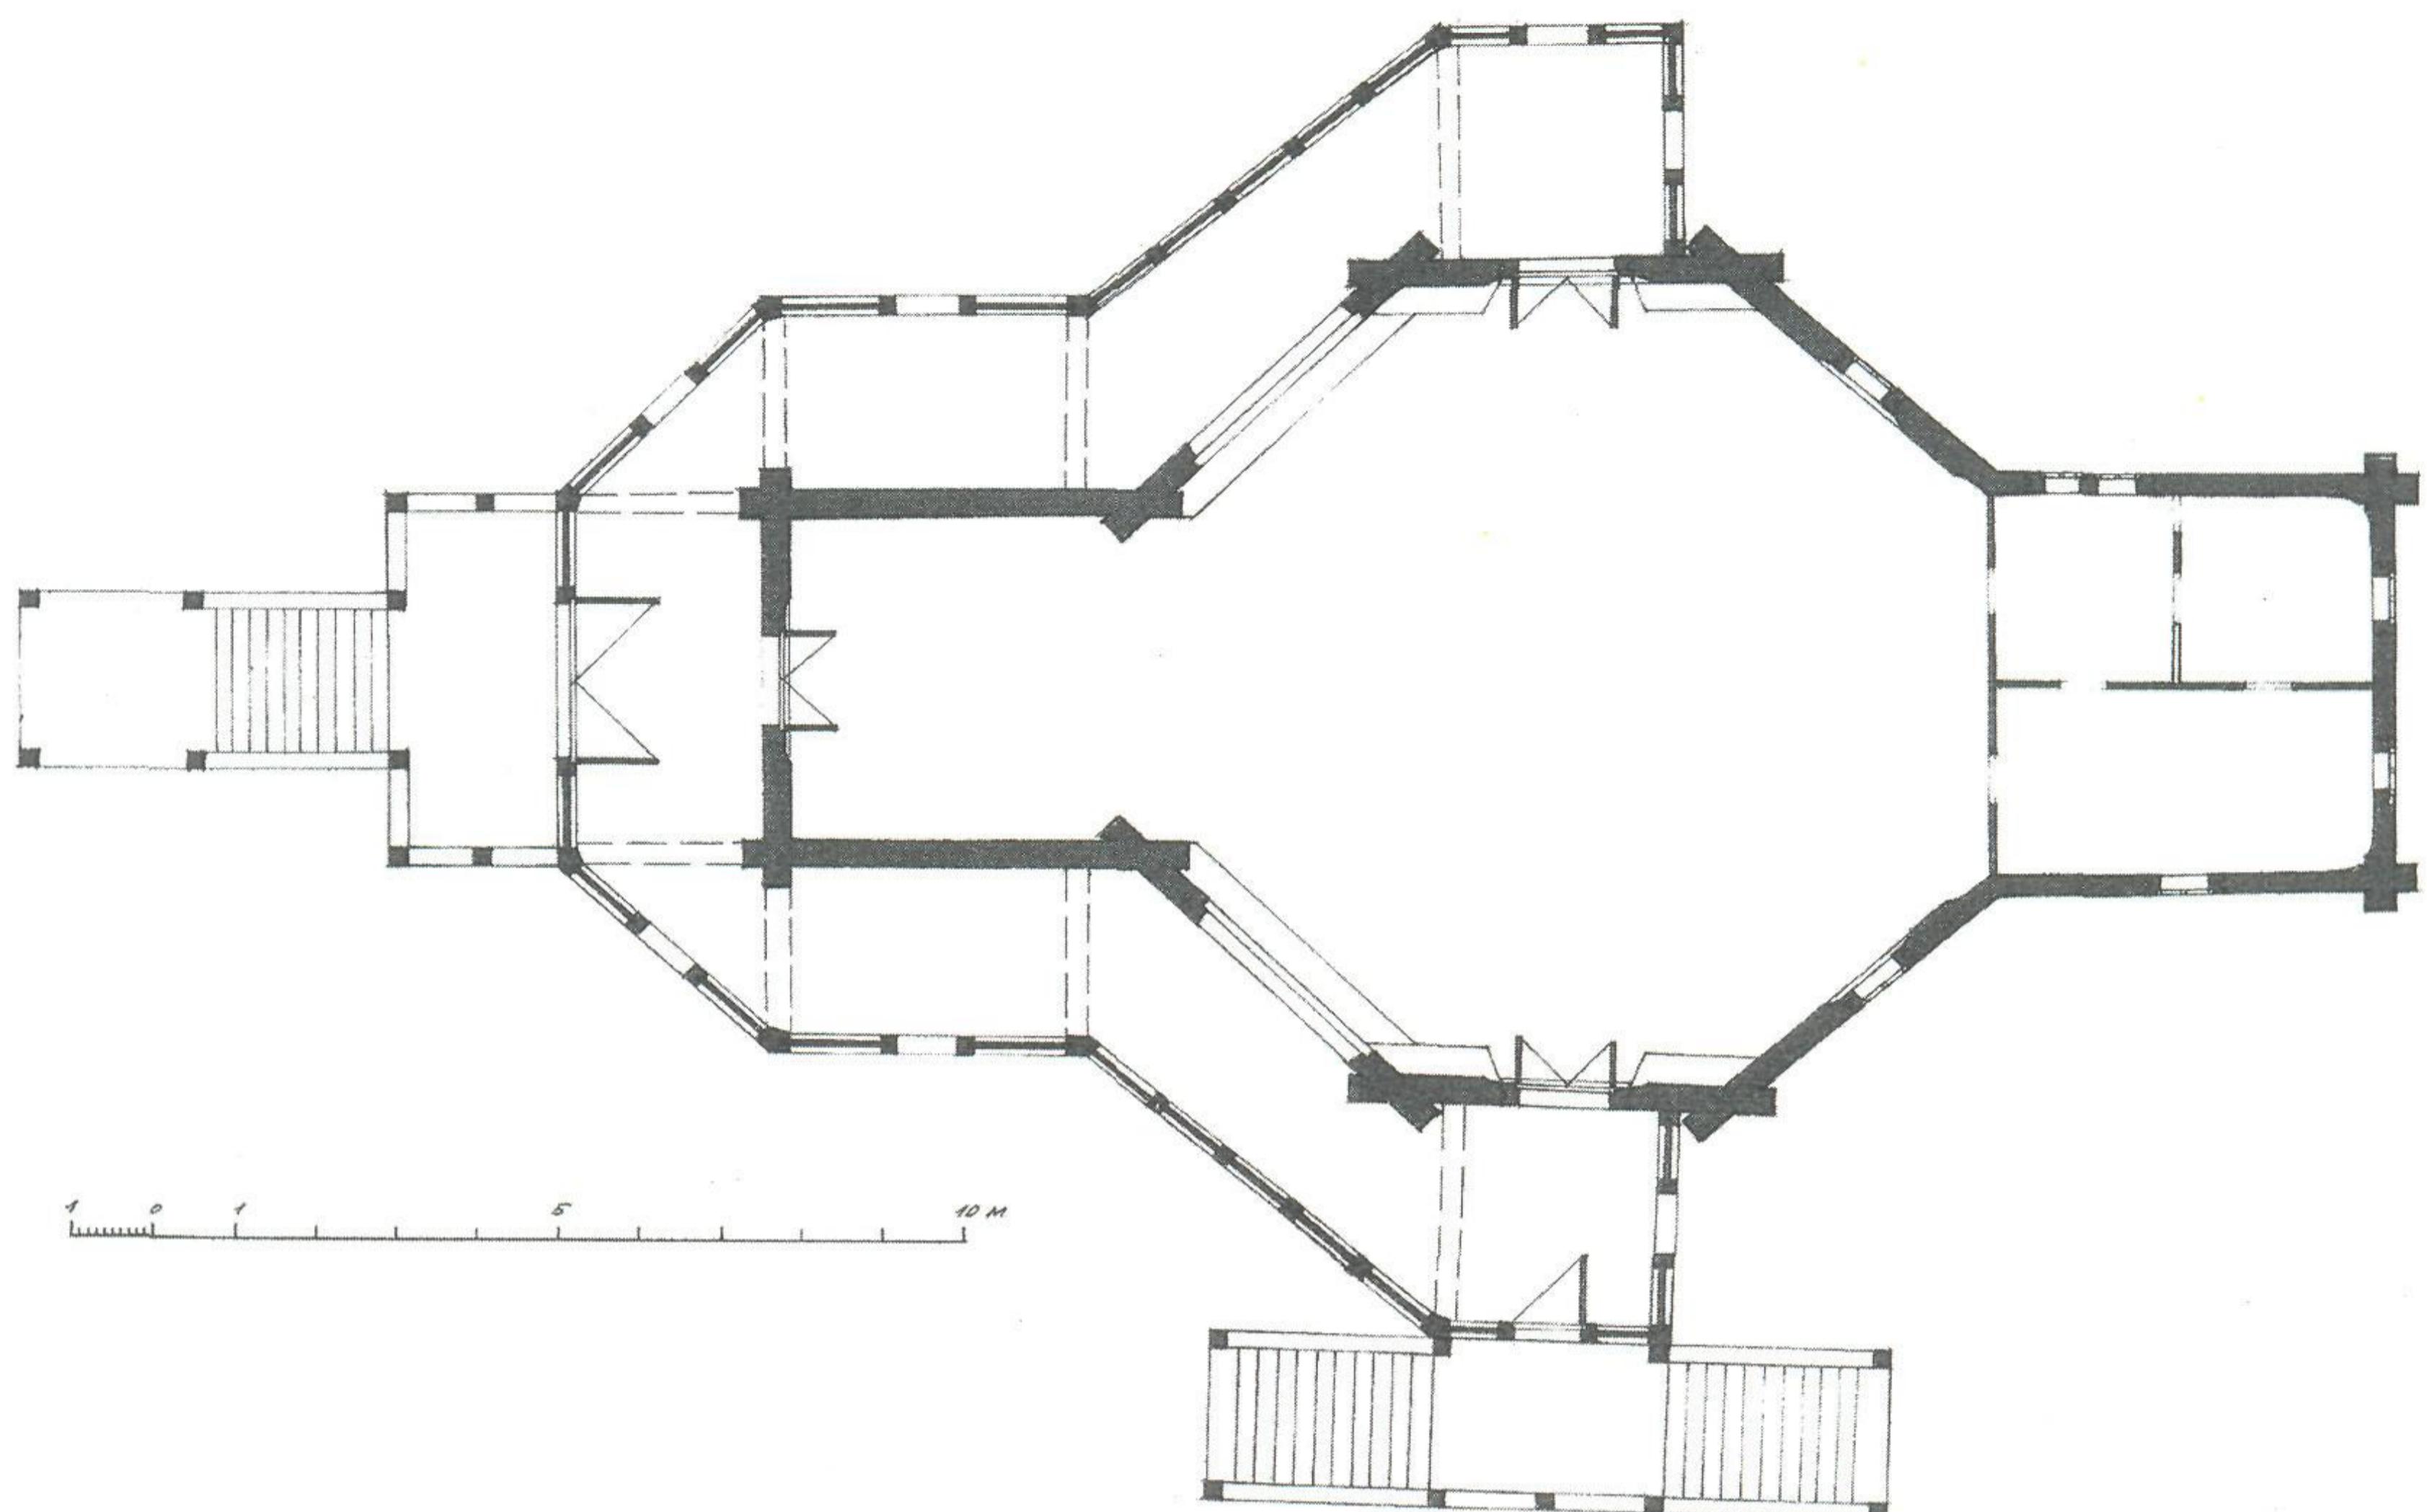
На основании обмеров и исторических источников сделана графическая реконструкция плана Сретено-Михайловской церкви на первый строительный этап. Небольшие неправильности плана срубной части, по-видимому, близки к первоначальным. Во всяком случае, сильно они не могли измениться при переборке. Выпуски бревен на углах при устройстве обшивки были срезаны примерно на одну треть своей длины. Дверные и оконные проемы реконструированы с различной степенью достоверности. Точно известны размеры только смотровых окон-щелей. Величина дверных проемов и нижних окон восьмерика определена по затескам на бревнах и при сопоставлении со старой фотографией. От западного входа не осталось и следа. Предполагается, что по величине он был таким же, как и боковые входы. Двери, скорее всего, были двухстворчатые, так как ширина прохода между косяками составляет не менее 1,1 м. Перегородки в алтаре были каркасными. Конструкция их неизвестна, поэтому они показаны условно.

Что касается галереи, то достоверно известно только местоположение ее основных конструктивных элементов – консолей. Отсюда понятна ее длина и оси, на которых находились внешние углы. Ширина галереи не везде была одинакова, поскольку она изгибалась не строго в соответствии с очертаниями основных срубов. Ширина ее определена ориентировочно на основании аналогов. Например, ширина подлинной сохранившейся галереи церкви Иоанна Бого-

Реконструкция первоначального плана Сретено-Михайловской церкви

Оконные проемы на галерее красноляжской церкви показаны в соответствии с чертежом 1842 г. Западная лестница, как видно на чертеже, опиралась не на галерею, а на отдельную площадку (рундук), которая имела рубленое основание. Таким же образом был устроен и южный вход, только к рундуку вели две симметричные лестницы. Подобные входы на галерею с промежуточными площадками на отдельных срубах имели утраченные Вознесенская церковь (1752) в селе Конецгорье, церковь Флора и Лавра (1755) в селе Ростовском и др.¹⁰

Высоту лестниц Сретено-Михайловской церкви сейчас определить уже затруднительно. На реконструктивном чертеже количество ступеней повторено с чертежа 1842 г., что более или менее правдоподобно.

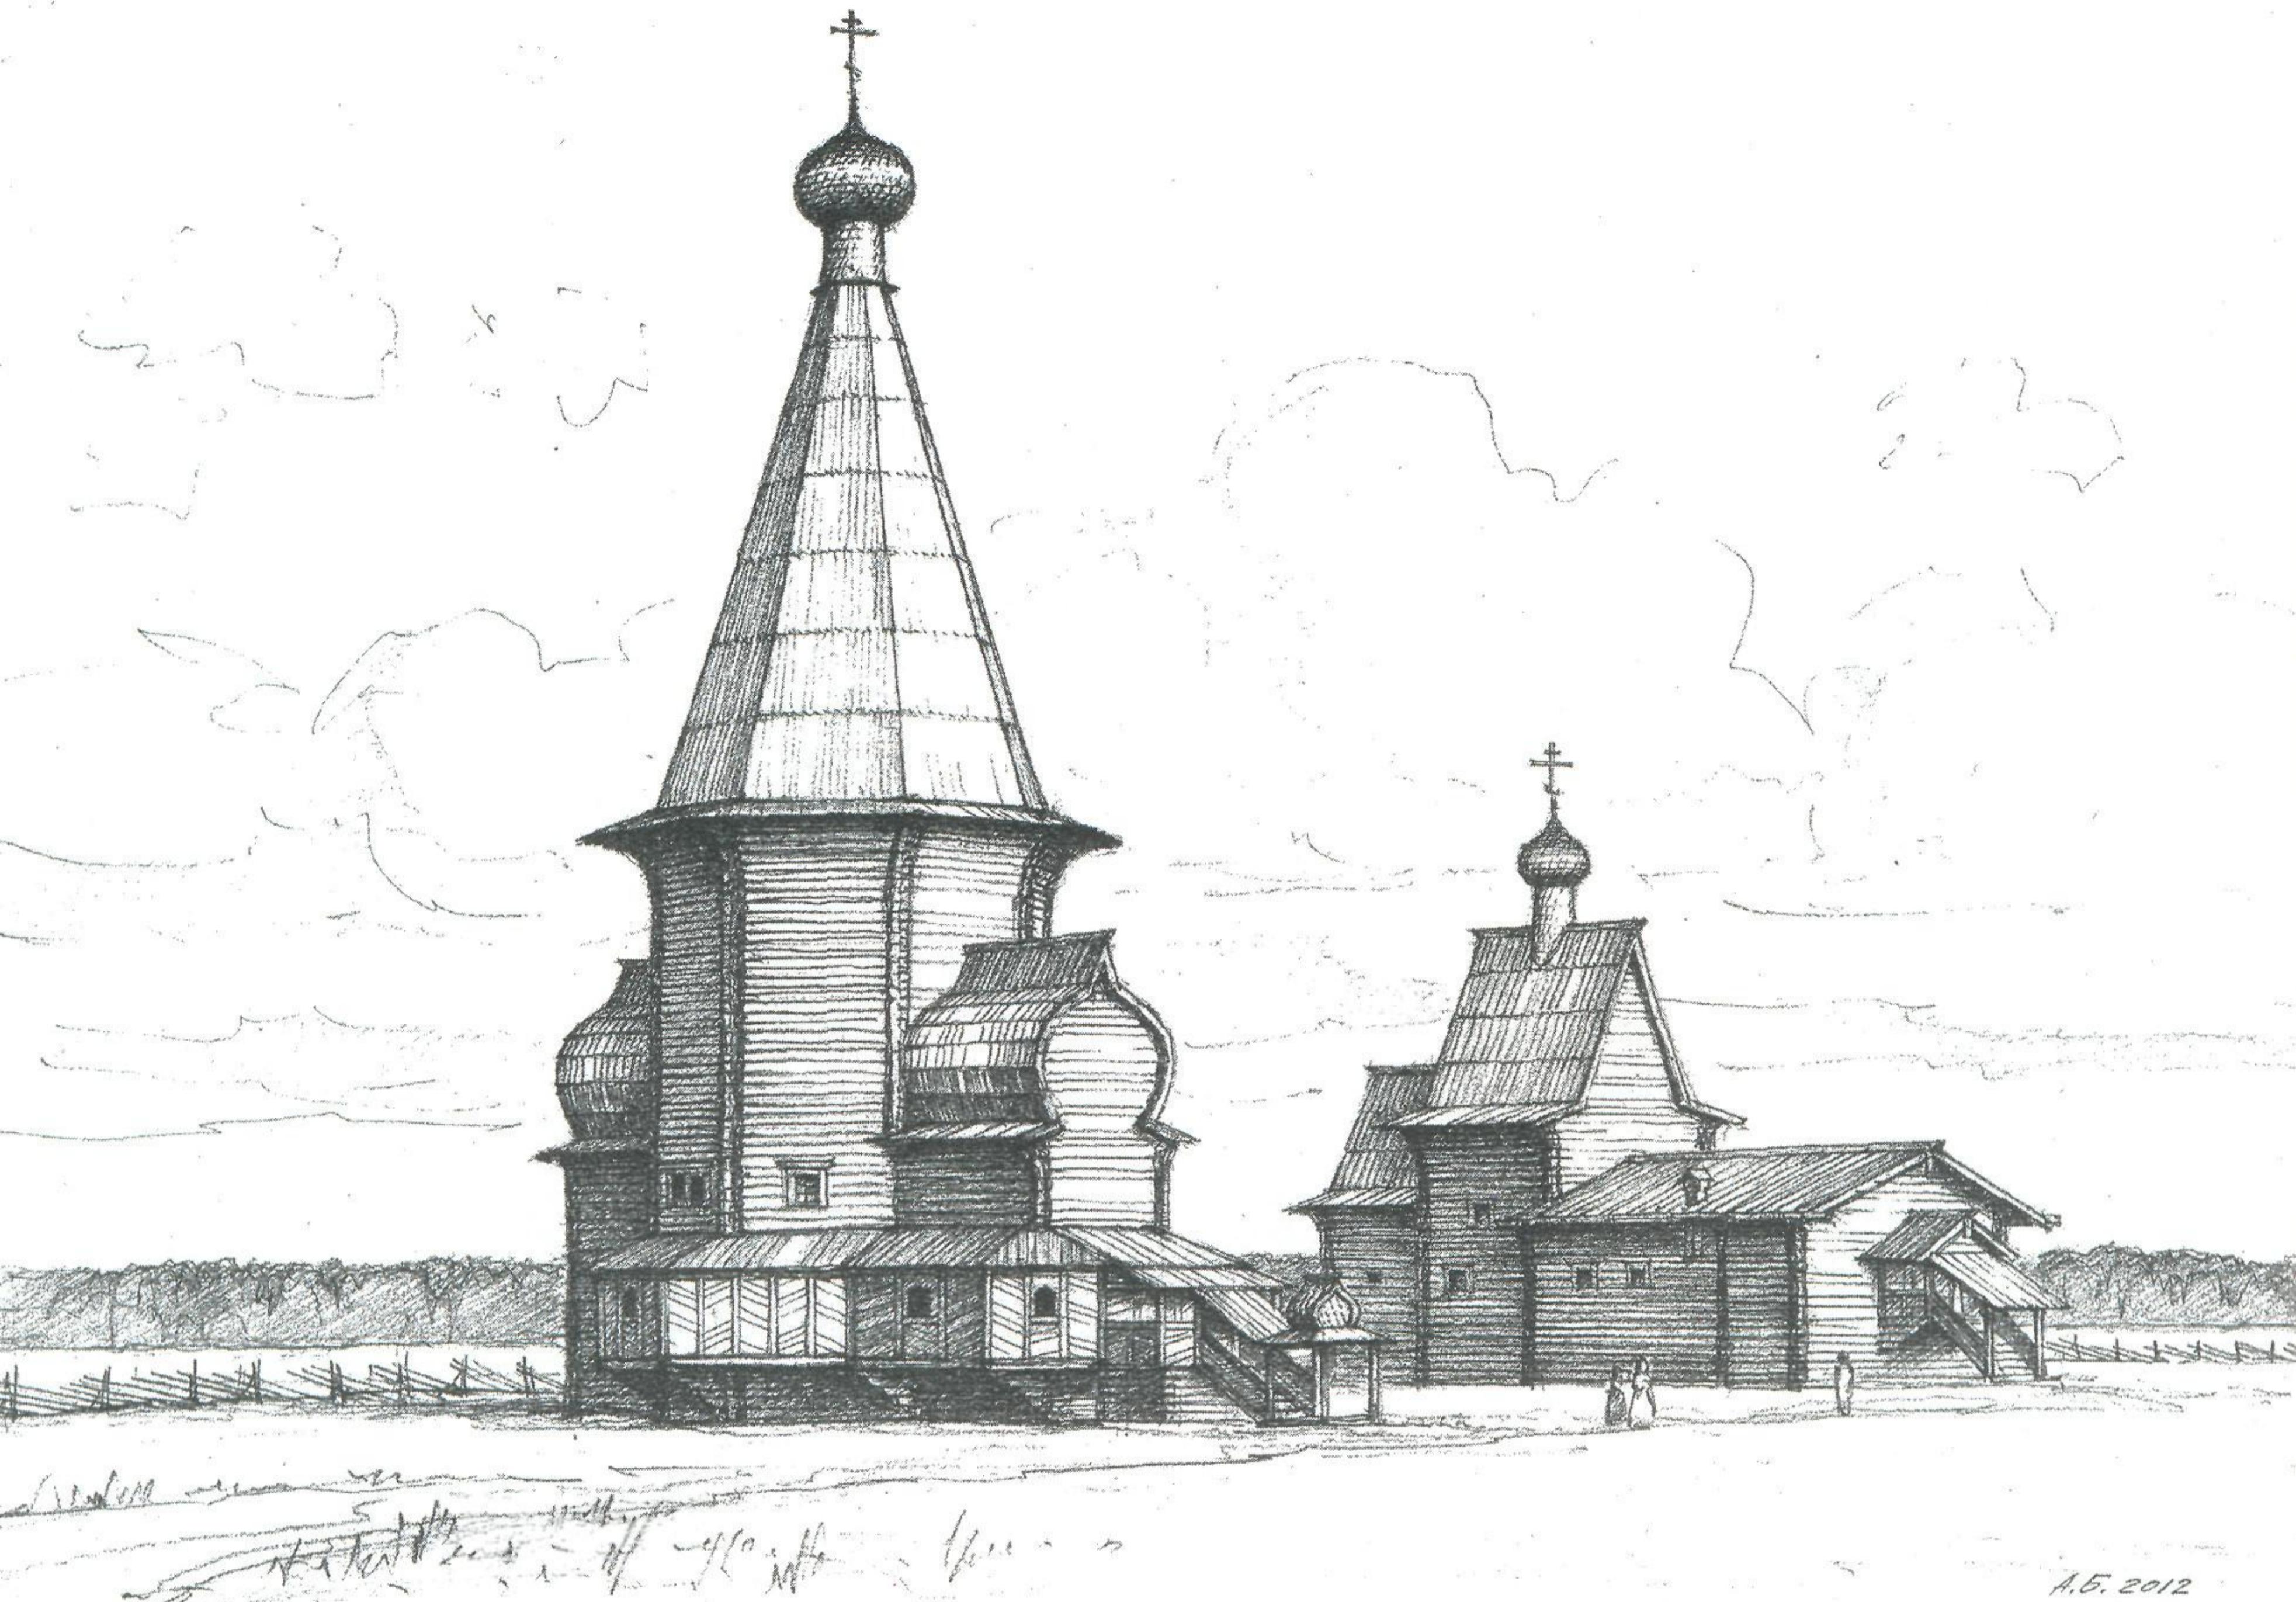
Погост Красная Ляга. Реконструкция на XVII век. Церковь Рождества Богородицы изображена как наиболее часто встречавшийся в Поонежье тип небольшого «теплого» храма.
На самом деле о ее архитектуре неизвестно ничего
