ПАМЯТНИКИ РУССКОГО ДЕРЕВЯННОГО ЗОДЧЕСТВА

Сретено-Михайловская церковь в Красной Ляге

Архангельская область Каргопольский район

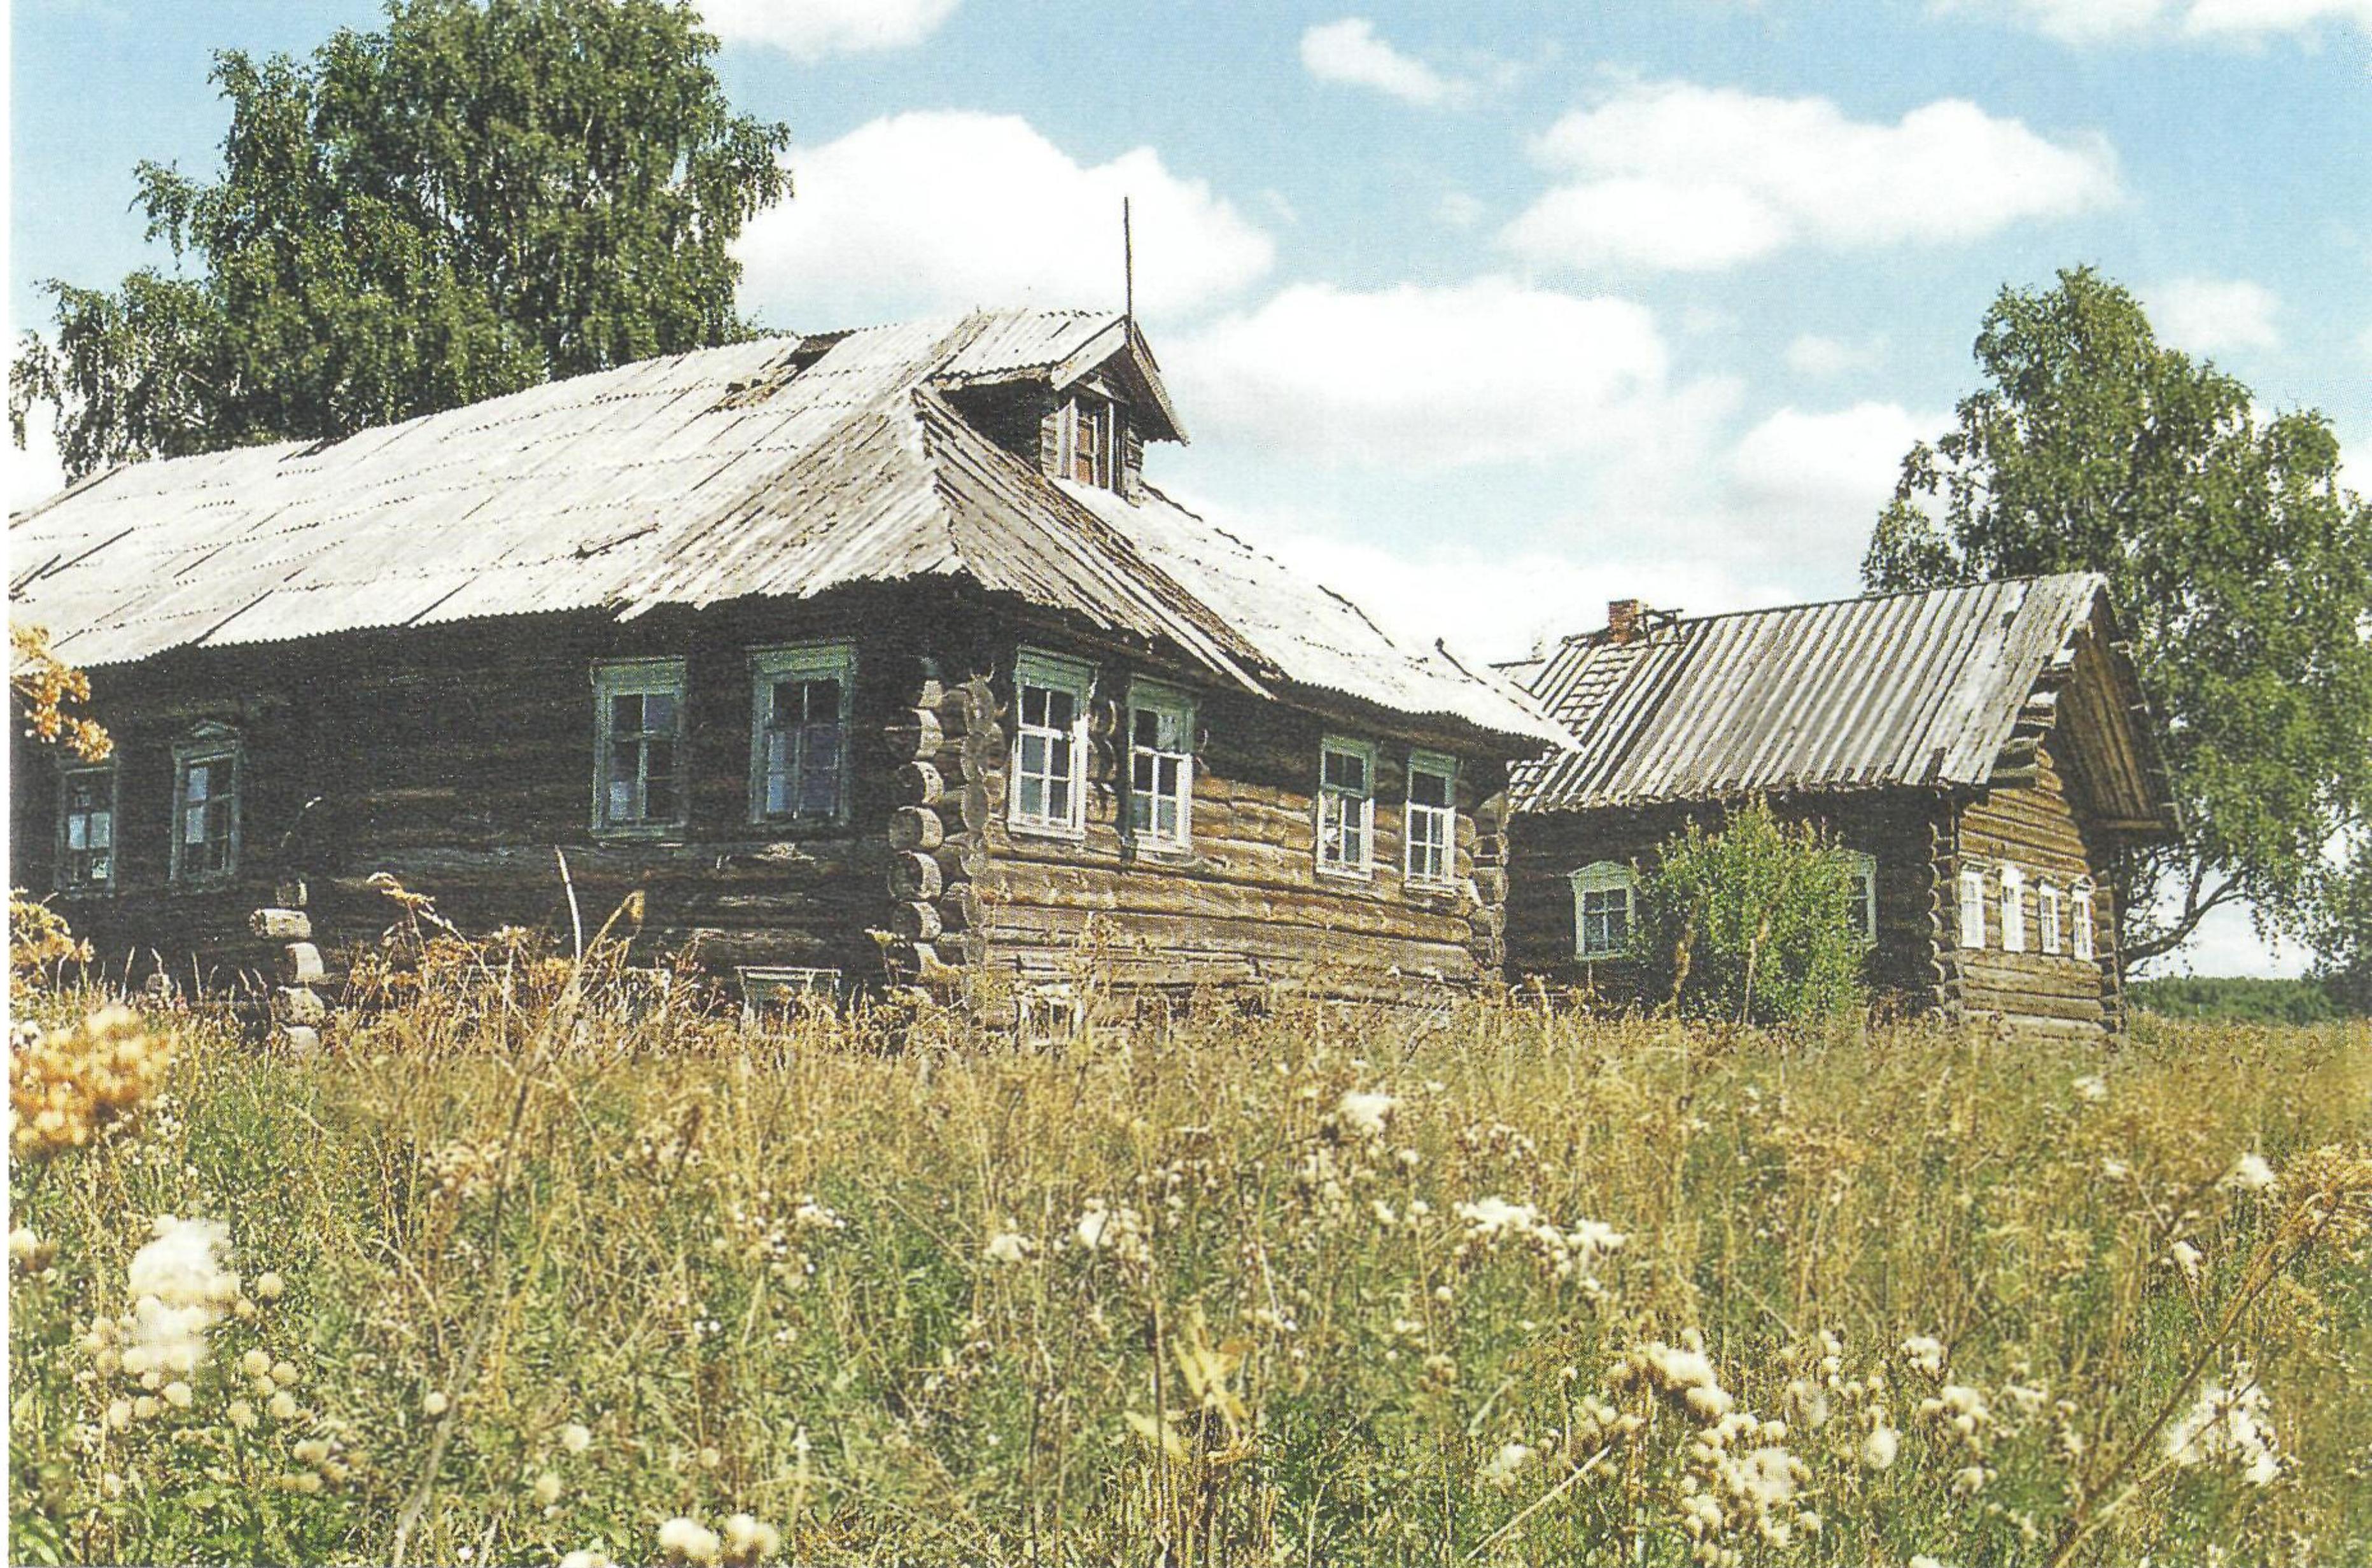
Дома в деревне Кучепалда. Справа – самый интересный по архитектуре дом и, по-видимому, самый старый в деревне

Как достопримечательность заслуживает внимание и деревня Кучепалда. Она находится в нескольких километрах за Красной Лягой. Прежде всего, интересна пространственная организация деревни. Некогда здесь было небольшое озеро, ныне высохшее. Вокруг него ровным широким кругом и сформировалась застройка. Дома стоят то по одну сторону улицы, то по другую, то по обе стороны, в зависимости от ориентации фасадов на солнечную сторону. Самый старый дом, построенный, видимо, в конце XIX в., находится в северо-западной части деревни. Он стоит на высоком подклете и выделяется своей высотой и статностью. При въезде в деревню в створе дороги можно увидеть полуразрушенную клетскую часовню. В документе 1866 г. упоминается часовня «во Имя Богоотец Иоакима и Анны в деревне Кучепалде (...) построена усердием крестьян той деревни, но неизвестно когда. Богослужение в ней совершаются 9-го сентября...».¹⁹ Существующая часовня построена, скорее всего, в конце XIX – начале XX вв., хотя не исключено, что включает в себя части более старого здания.

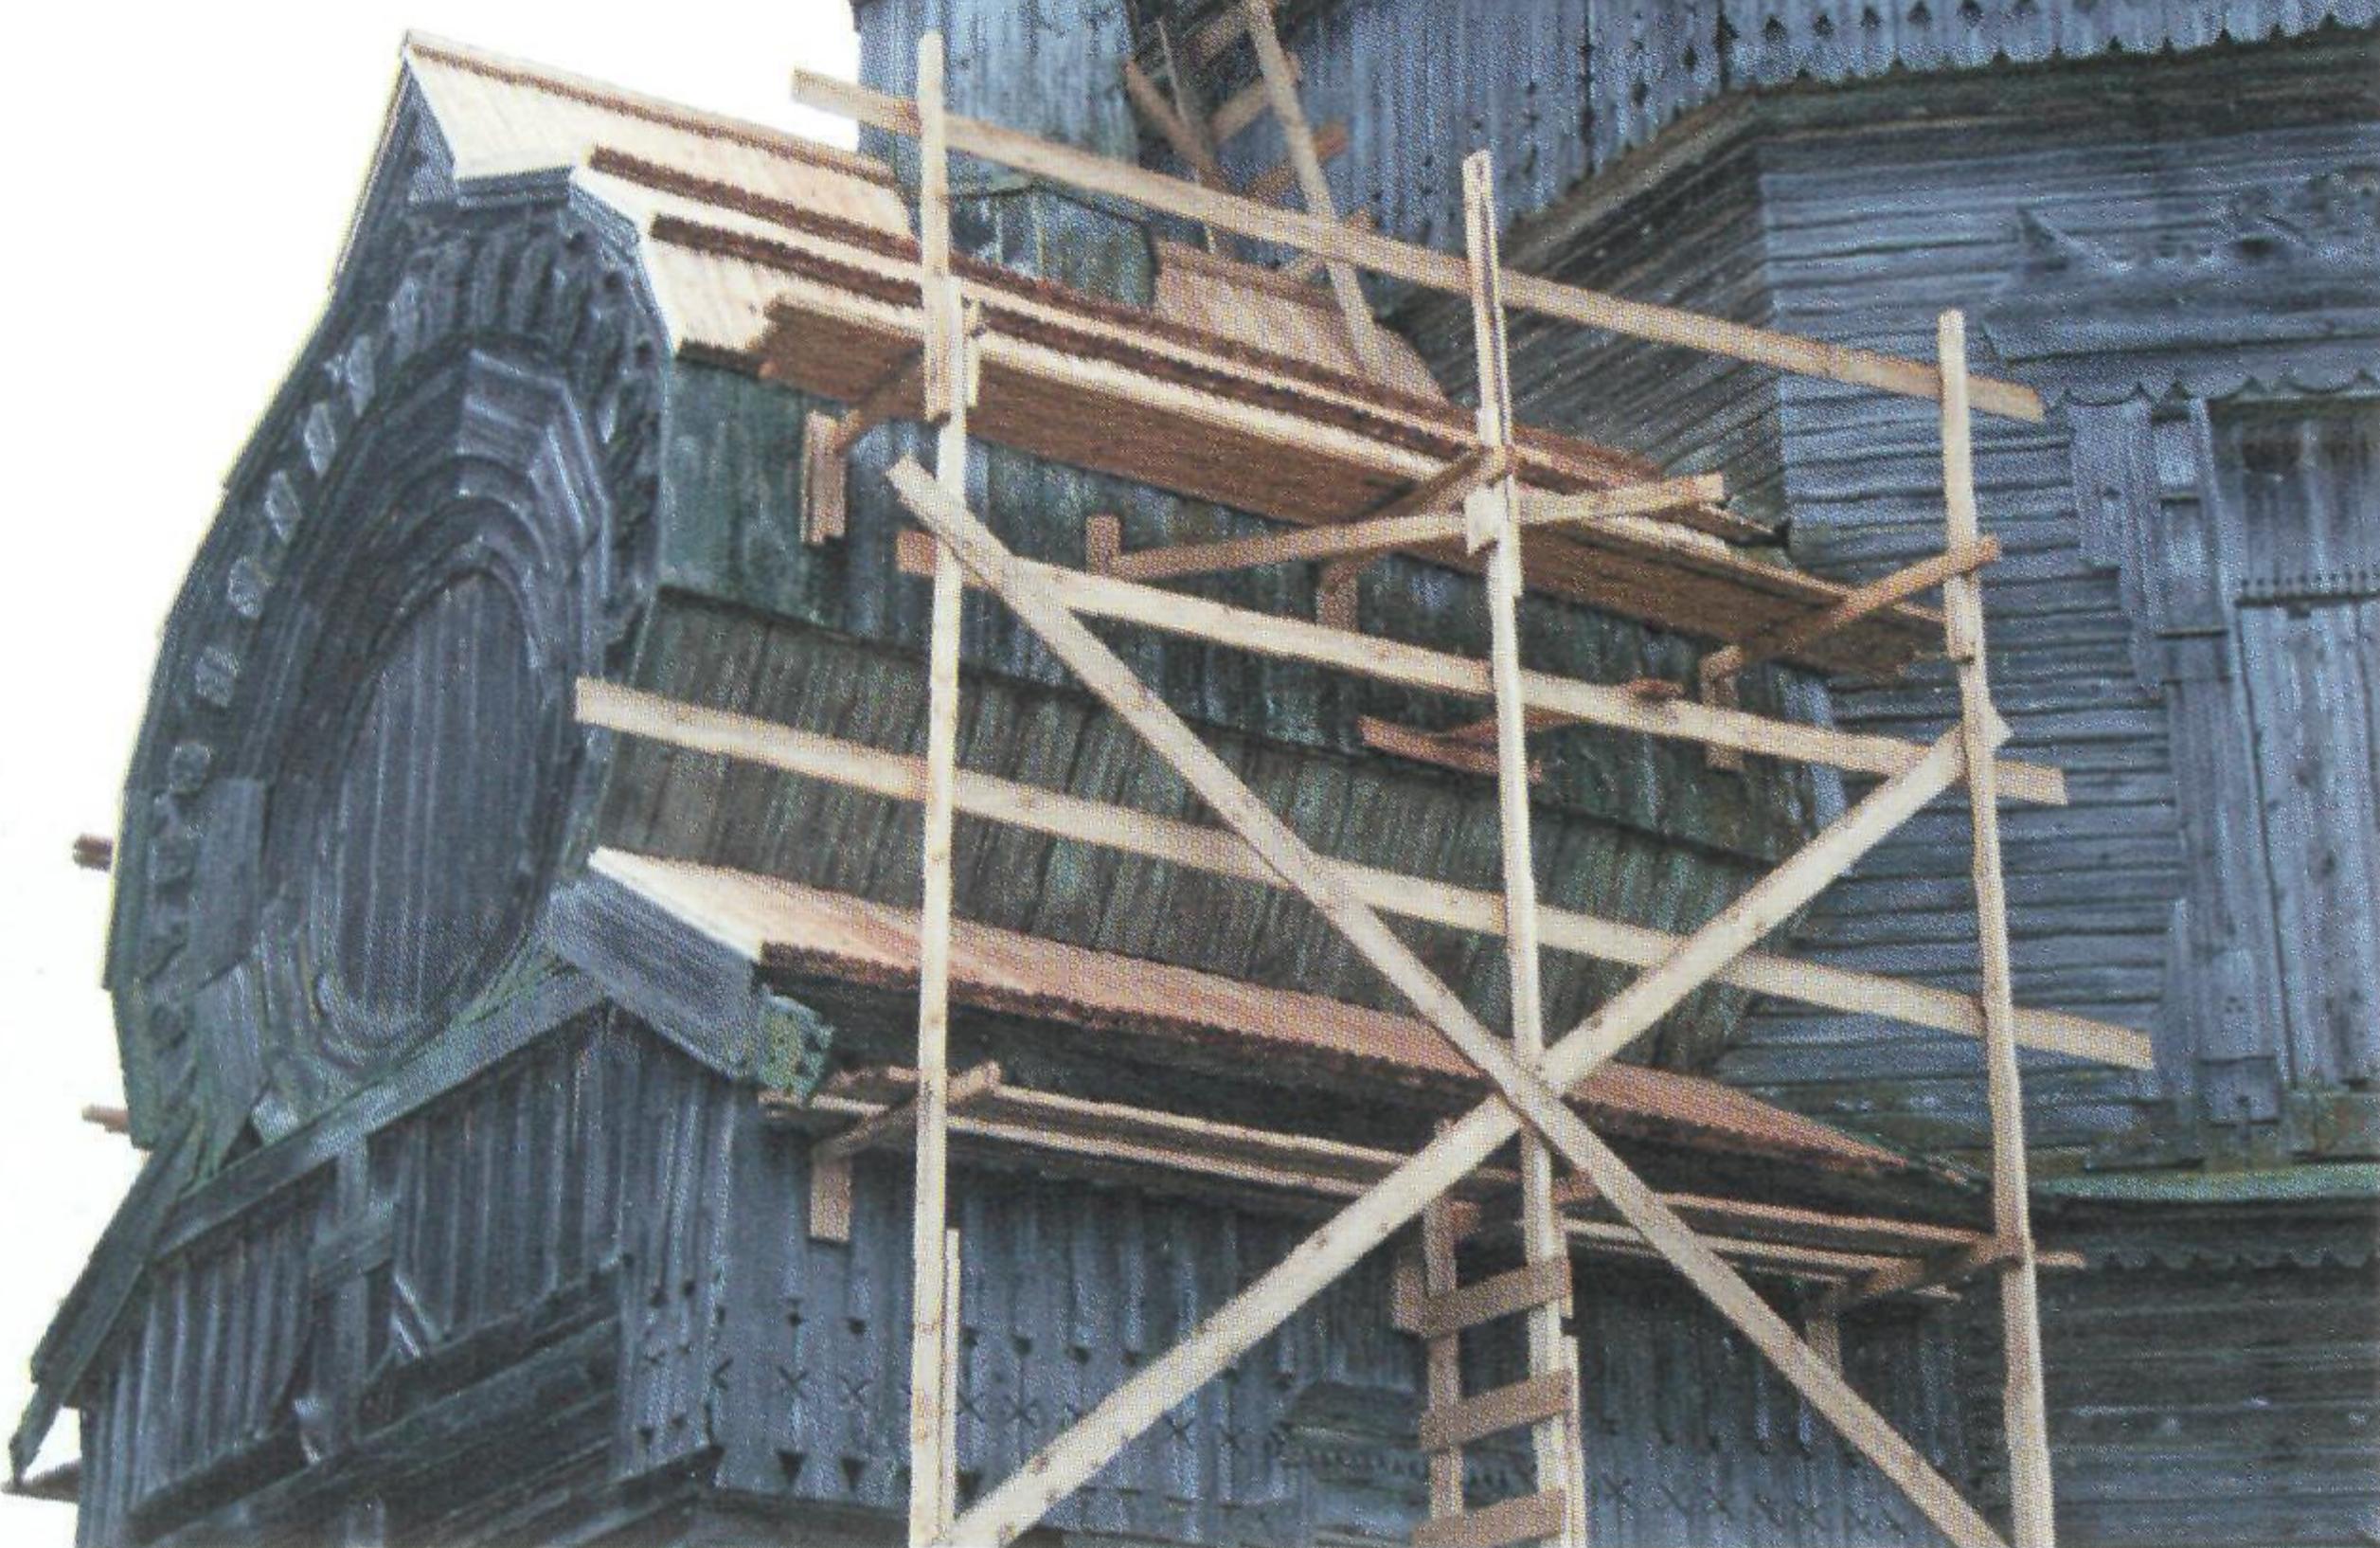
Новый кровельный тес, уложенный на алтаре

В 2011 г. по инициативе автора на средства Благотворительного фонда содействия возрождению храмов Отечества и по согласованию с Инспекцией по охране памятников истории и культуры Архангельской области были проведены первоочередные консервационные работы на кровле алтаря, где были наиболее сильные протечки. Эти работы было бы невозможно осуществить без участия и поддержки жителей Печниково.

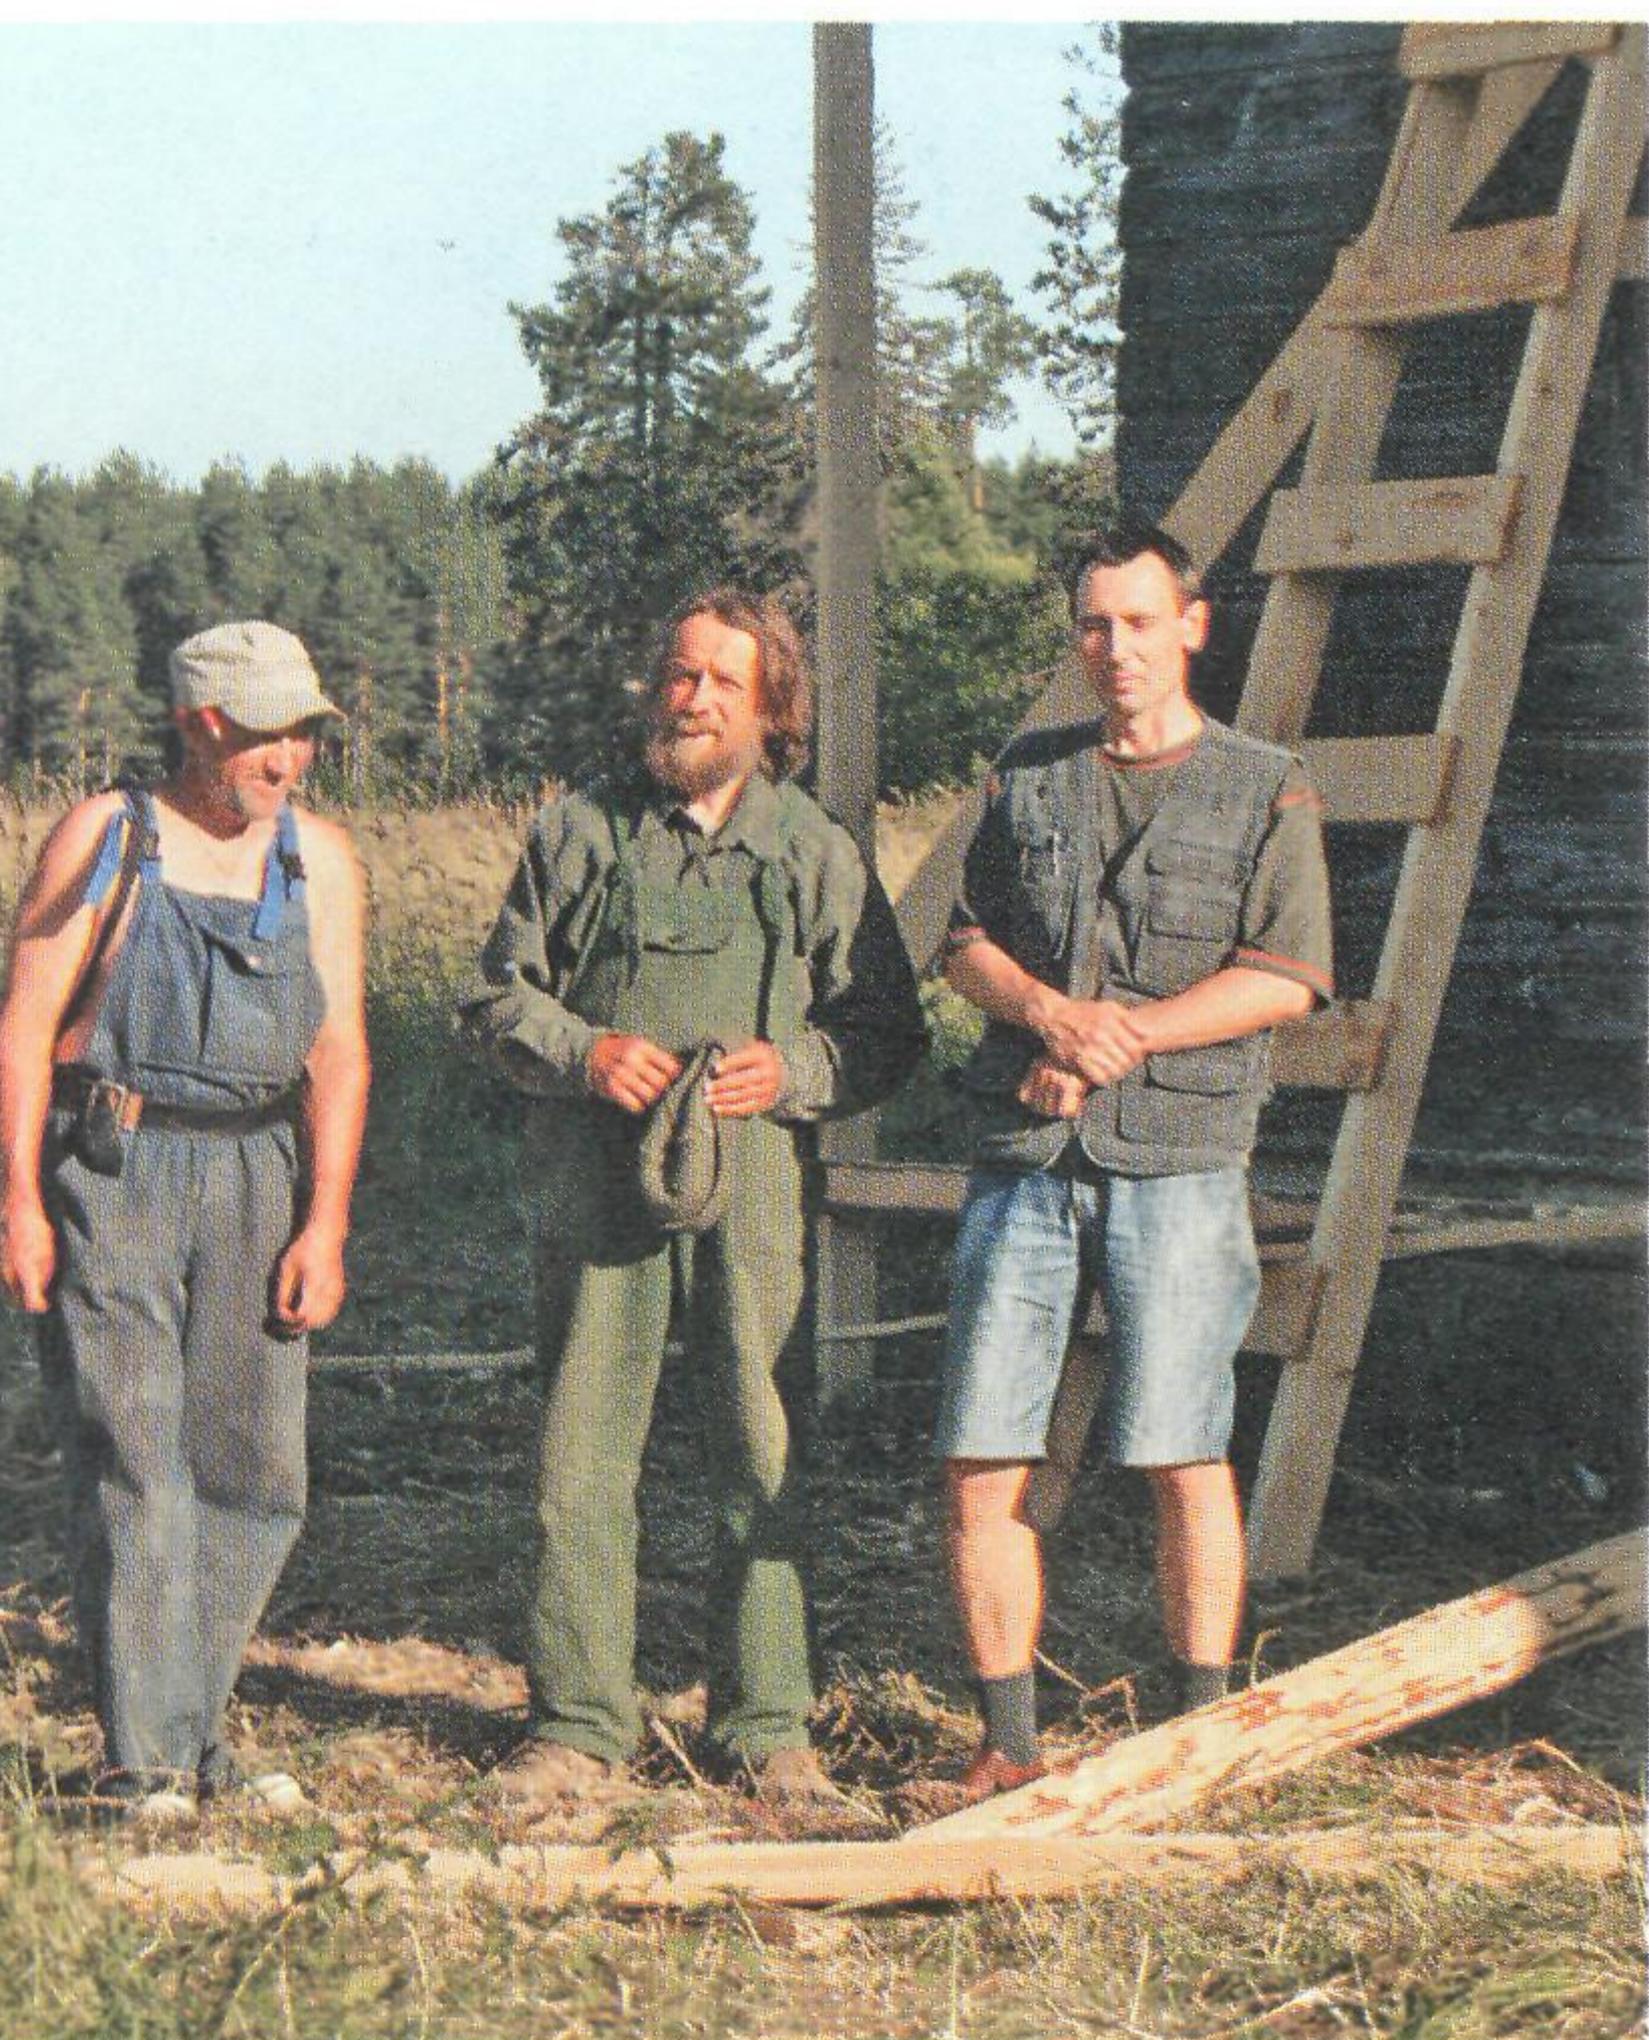
*Окончание работ по кровле алтаря.
С.В. Головченко, В.И. Казаков, А.Б. Бодэ*
